# *Ausgleich oder grünes Mäntelchen?*

Ausgleichsmassnahmen für die Eingriffe in Natur und Landschaft beim Bau der A99 – Studie zur Umsetzungspraxis und zum Erfolg der planfestgestellten Massnahmen (A99 Streckenteilabschnitt Langwied-Allach mit Spange Eschenried)

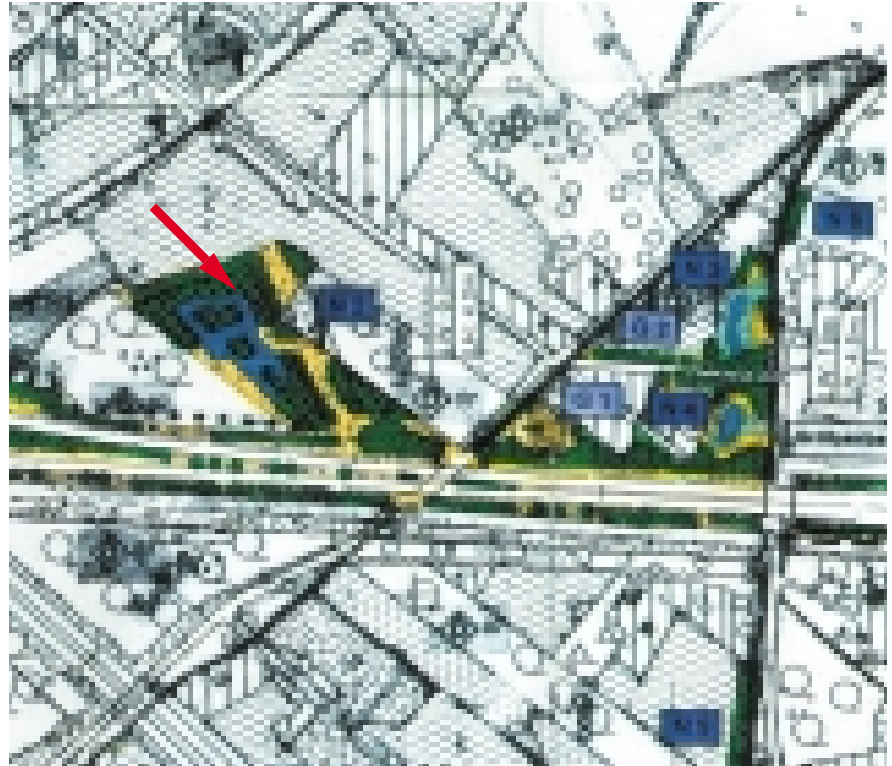
| Plankürzel der Maßnahme | N2 |
|---|---|
| <b>Beschreibung Ist- Zustand:</b> | Die Fläche N2 trägt eine einmahdige Wiese unterschiedlicher Feuchteverhältnisse. Im äußersten Nordwesten ist ein etwa 300 qm großer Tümpel angelegt worden. |
| <b>Bewertung des Erfolgs:</b> | Außer der Anlage eines Tümpels ist keine der geplanten Maßnahmen erfolgt. Der Tümpel liegt allerdings nicht an der geplanten, sondern an einer anderen, ungünstigeren, vom Waldrand weit entfernten Stelle und ist kleiner als geplant. Da der Tümpel die Artenvielfalt der näheren Umgebung aber trotzdem deutlich erhöht, ohne dass Problempflanzen durch die Bautätigkeit eingedrungen sind, wurde diese Maßnahme trotz der Planungsabweichungen als erfolgreich bewertet. Der Mahdtermin für die Wiese lag 2002 in der letzten Augustdekade. Für Feuchtwiesen und Großseggenrieder ist dies zu früh. Die gleichzeitige Mahd der Gesamtfläche könnte sich langfristig negativ auf den zurzeit noch guten Bestand der Langflügeligen Schwertschrecke ( <i>Conocephalus discolor</i> ) auswirken. Ob eine Änderung der Bewirtschaftungsweise der Wiese vorgenommen wurde, kann aufgrund der fehlenden Daten für die Zeit vor dem Autobahnbau nicht festgestellt werden. |

Überblick über die planfestgestellte Aufforstungsfläche. Es befindet sich eine Wiese auf dieser Fläche. ►

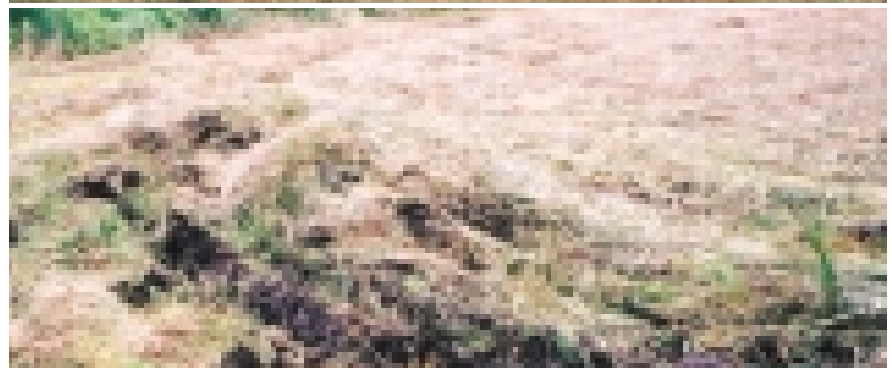
Der Einsatz schweren Geräts schädigt die Wiesenvegetation. ►

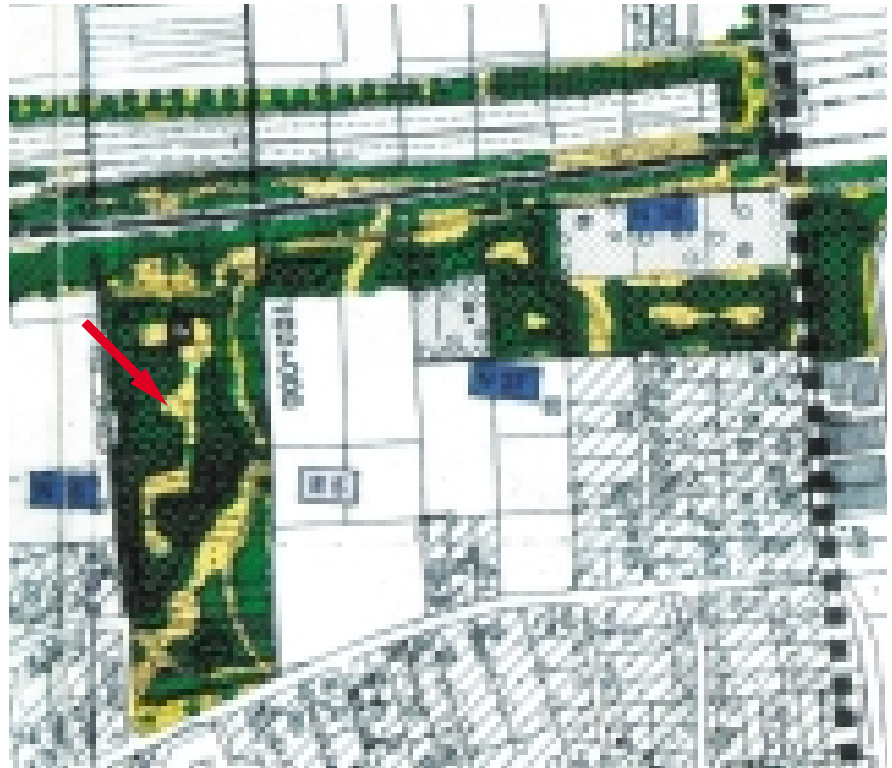
| <b>Bewertung des Erfolgs:</b> | Die Maßnahme wurde, soweit das bereits 2002 beurteilt werden kann, weitgehend erfolgreich umgesetzt. Ob das mittelfristige Ziel einer naturnahen Waldbegründung erreicht wird, hängt entscheidend von der Sicherstellung von Pflege- und Entwicklungsmaßnahmen ab. Die mangelnde Pflege der Pflanzungen (kaputte Schutzzäune, keine Nachpflanzungen) und die nutzungsbedingten Beeinträchtigungen (Trampelpfade, frei laufende Hunde) beeinträchtigen derzeit bereits über 10 % der Fläche. Auf einem viel zu hohen Anteil der Fläche erfolgt eine mindestens jährliche Mahd, wodurch die natürliche Ansiedlung von Gehölzen verhindert wird. |

Anpflanzung von Bäumen und Sträu-  
 chern. Die auf dem Bild zu sehende  
 gründliche Mahd der Fläche verhin-  
 dert die natürliche Ansiedlung von  
 Pioniergehölzen durch Anflug. ►

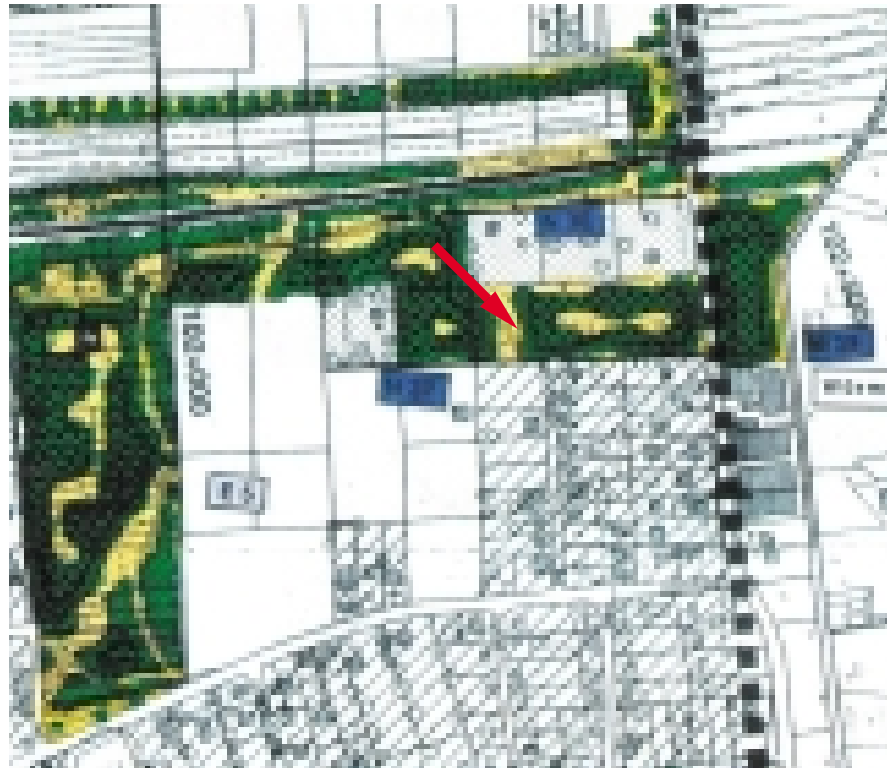
Die geplante Aufforstungsfläche trägt  
 größtenteils einen Acker. ►

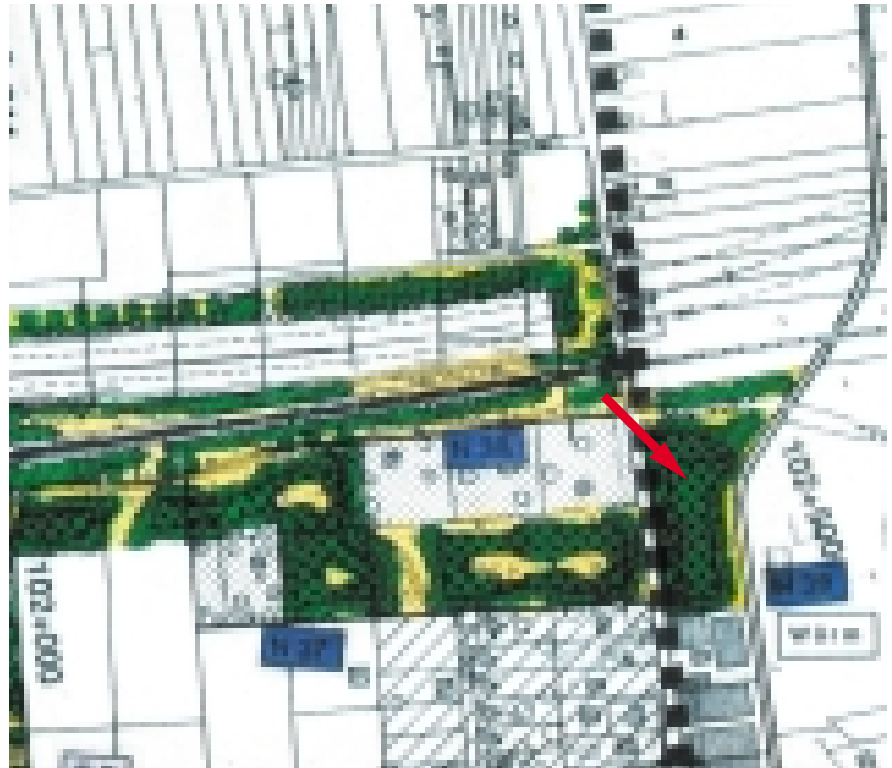
Nördlich des Hohenadelwegs war eine  
Hecke vorgesehen. Die Fläche trägt  
einen Vielschnittrasen (Bildmitte). ►

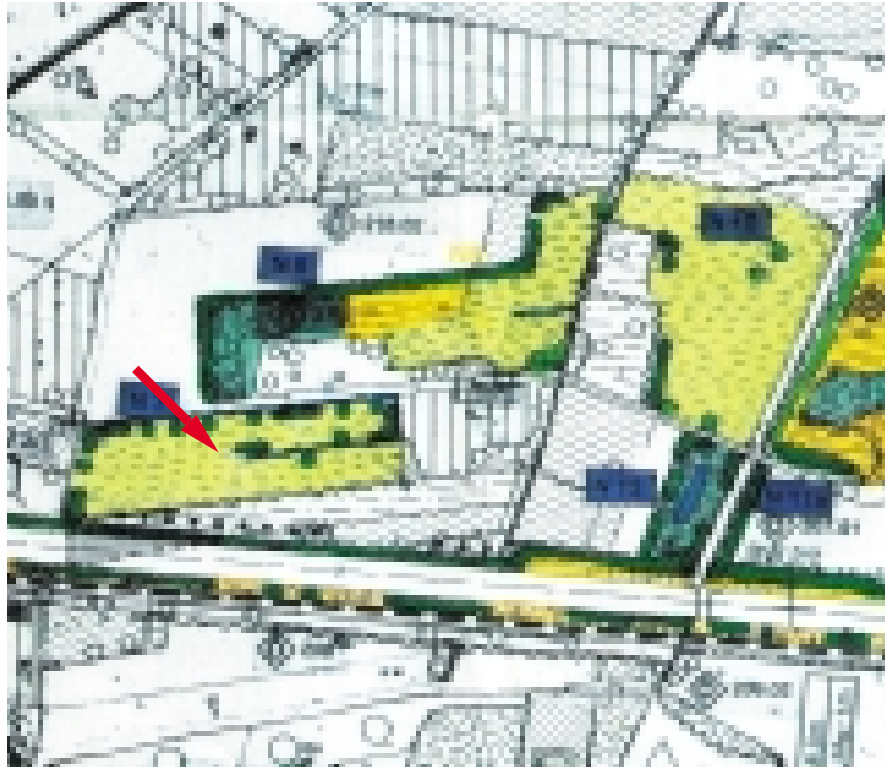
| Plankürzel der Maßnahme | N7 |
|---|---|
| <b>Bewertung des Erfolgs:</b> | Die Fläche hat mit an Sicherheit grenzender Wahrscheinlichkeit bereits vor dem Bau der A99 eine Feuchtwiese getragen, die man als gesetzlich geschütztes Biotop hätte kartieren müssen. Auf einer so hochwertigen Fläche ist ein zweimalige Mahd oder auch eine zu frühzeitige erste Mahd ein Pflegefehler, der empfindliche Feuchtwiesenstauden und die Fauna, z.B. die dort vorkommende Langflügelige Schwertschrecke ( <i>Conocephalus discolor</i> ) schädigt. Die für die Weiterentwicklung der Wiese wichtige Grundwassererhöhung durch Grabenanstau ist nicht erfolgt. |

Die geringe Vegetationshöhe der Wiese am 28. August 2002 (Foto) lässt auf einen Mahdtermin Anfang August schließen. Zu diesem Zeitpunkt ist eine Feuchtwiesenmahd für Fauna und Flora sehr ungünstig. ►

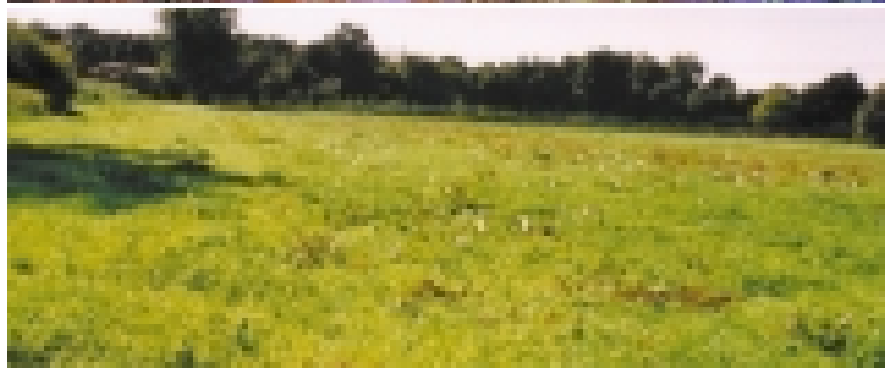
| Plankürzel der Maßnahme | N8 |
|---|---|
| <b>Beschreibung Ist- Zustand:</b> | Im Westteil der Fläche befindet sich eine Intensivwiese, die wohl auf einem ehemaligen Acker angelegt wurde. Es wurden weder Pflanzungen, noch Veränderungen der Bodenoberfläche festgestellt. Im Ostteil der Fläche wurden mehrere Geländemulden angelegt, von denen einige ständig Wasser führend sind. Die höheren Bereiche sind wechselfeucht oder trocken. Der Kiesrohboden besitzt lehmige Anteile. |

Frisch gemähte Intensivwiese im westlichen Teil der Maßnahmefläche. ▶

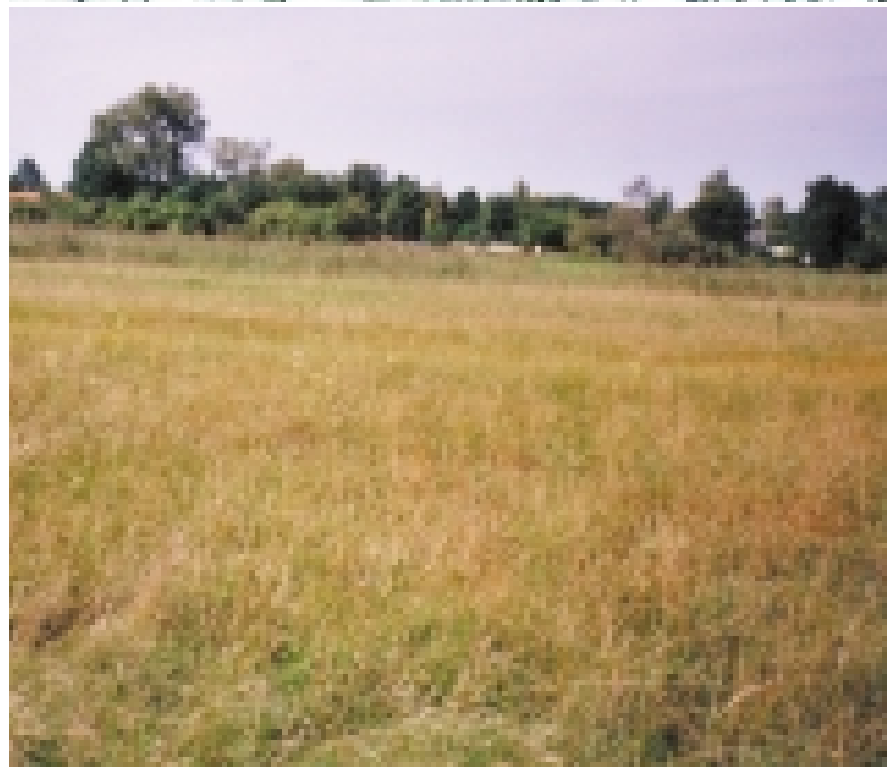
Überblick über die Wiesenvegetation in N 9. Vereinzelt sind Kohl-Disteln als typische Feuchtwiesenzeiger zu sehen. ►

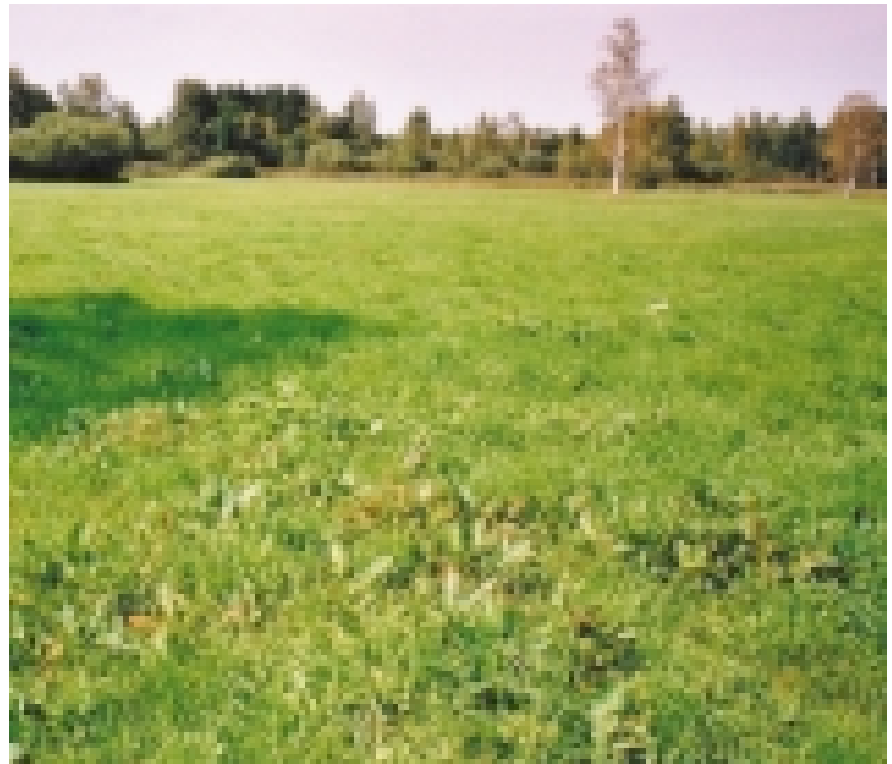
| Plankürzel der Maßnahme | N10 |
|---|---|
| <b>Bewertung des Erfolgs:</b> | Der derzeitige Zustand der Wiesen entspricht der Planung. Allerdings sind die Flächen als zweimähdige Wiesen noch gut wirtschaftlich nutzbar. In ein bis zwei Jahren müsste nun die Umstellung auf die unwirtschaftliche Einmähigkeit erfolgen. Nur dann können sich anspruchsvollere Feuchtwiesenarten ausbreiten. Der Erfolg der Maßnahme müsste deshalb in zwei Jahren noch einmal überprüft werden. |

Ein Großteil der Flächen trägt noch eine zweimaldige Frischwiese (Bild v. August 2002) ►

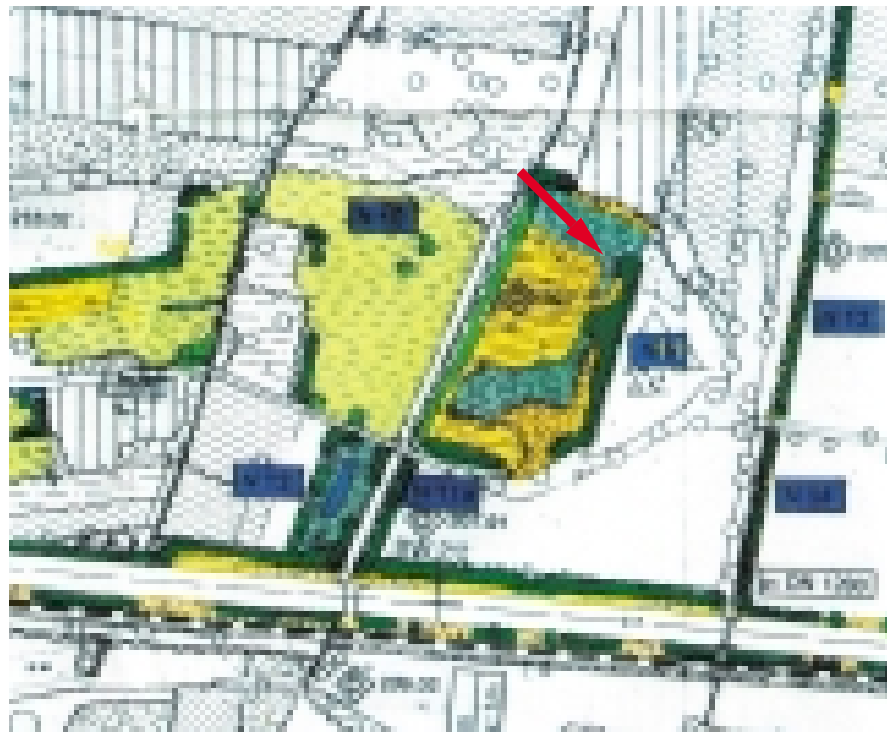
| Plankürzel der Maßnahme | N11 |
|---|---|
| <b>Beschreibung Ist- Zustand:</b> | Die Fläche wurde stark reliefiert und mit reinem Kies als Oberboden gestaltet. Die größten Bodenvertiefungen liegen unterhalb des oberen Grundwasserspiegels. Es ist so ein Mosaik aus dauernd Wasser führenden Tümpeln und wechselfeuchten Flächen entstanden. Der östliche Teil der Fläche, der an ein Gehölz angrenzt, trägt eine Intensivwiese. Dort war die Pflanzung einer Hecke vorgesehen. |
| <b>Bewertung des Erfolgs:</b> | <p>Auf dem Großteil der Fläche lag auf dem reinen Kies wohl nur eine sehr geringe Decke belebten Oberbodens. Dieser Oberboden wurde komplett entfernt. Deshalb hat die Fläche große Ähnlichkeit mit einer Kiesgrube. Auch die Vegetation ist abgesehen von den Überbleibseln der Ansaat und den Pflanzungen einer Kiesgrube sehr ähnlich.</p> <p>Die Rasen der Alge <i>Chara cf. vulgaris</i> und einzelne Funde der Flachmoorart <i>Campylium stellatum</i> zeigen an, dass zumindest ein meso- bis evtl. sogar oligotropher Standort unterschiedlicher Feuchteverhältnisse entstanden ist. Vorkommen der Langflügeligen Schwertschrecke (<i>Conocephalus discolor</i>) zeigen an, das auch anspruchsvollere Feuchtgebietsbewohner die Fläche annehmen.</p> |

Auf der Fläche sind Flachwassertümpel  
 mit ausgeprägter Röhrichtzone  
 entstanden. ►

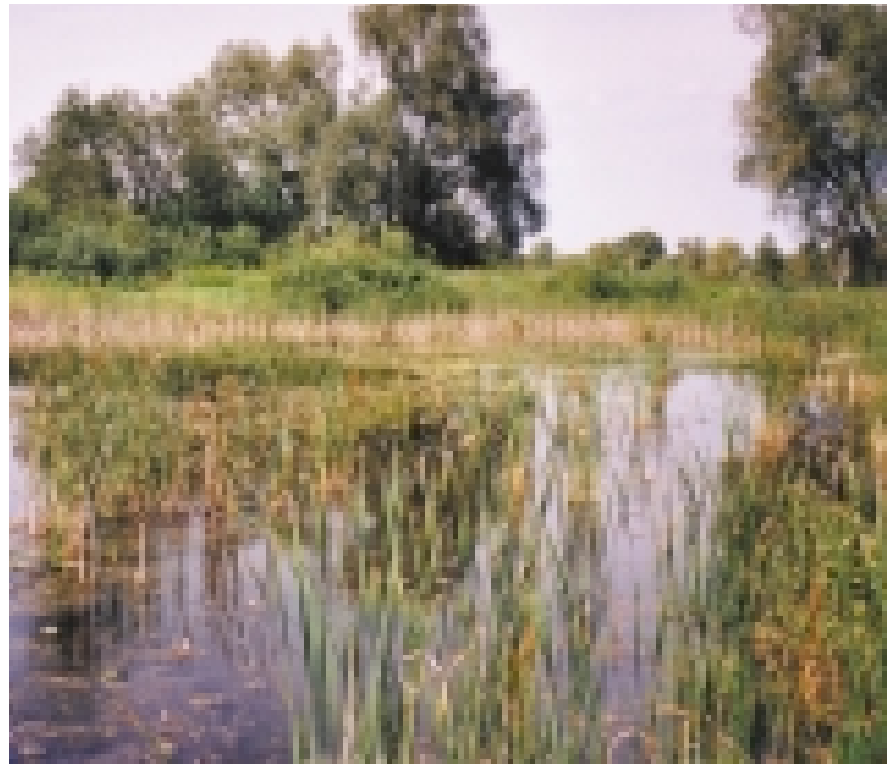
| Plankürzel der Maßnahme | N12 |
|---|---|
| <b>Beschreibung Ist- Zustand:</b> | Annähernd kreisrunder Tümpel mit z.T. über ein Meter Wassertiefe. Der Tümpel weist eine breite Röhrichtzone auf. Oberhalb der Röhrichtzone liegt schütter bewachsener, wechselfeuchter Kiesrohboden. Östlich an die Kiesfläche grenzt der Abflussgraben des Langwieder Sees. Im Bereich der Maßnahmefläche wurde dort das Ufer abgeflacht. |

Der neu angelegte Tümpel wird vom  
Eisvogel bereits als Jagdrevier ange-  
nommen. ►

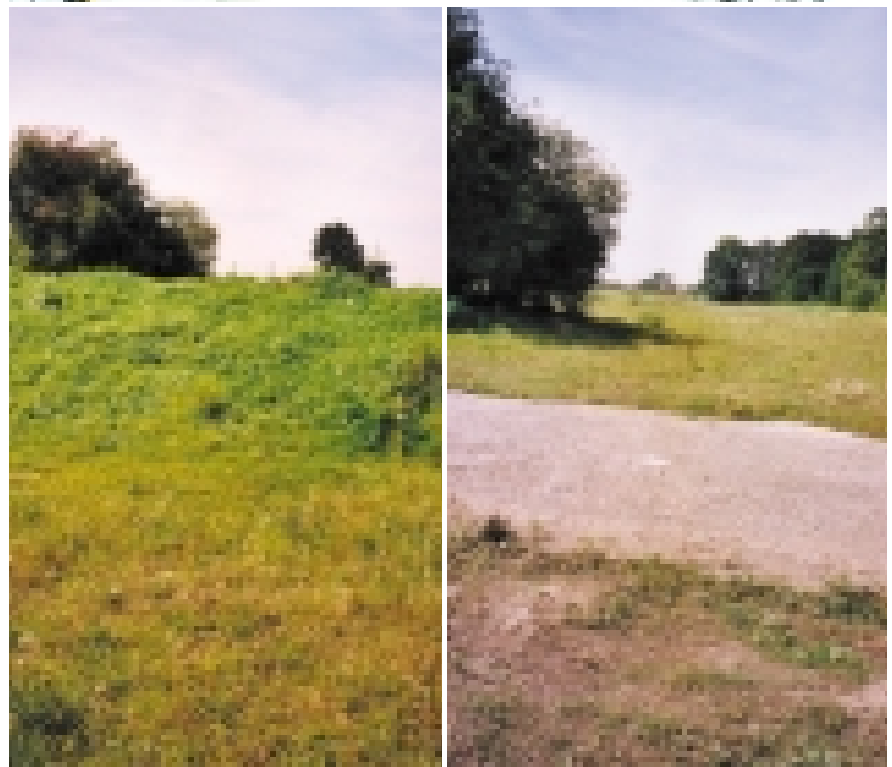
Die Gehölzbestände an der Müllerstadelstr. wurden erhalten. ►

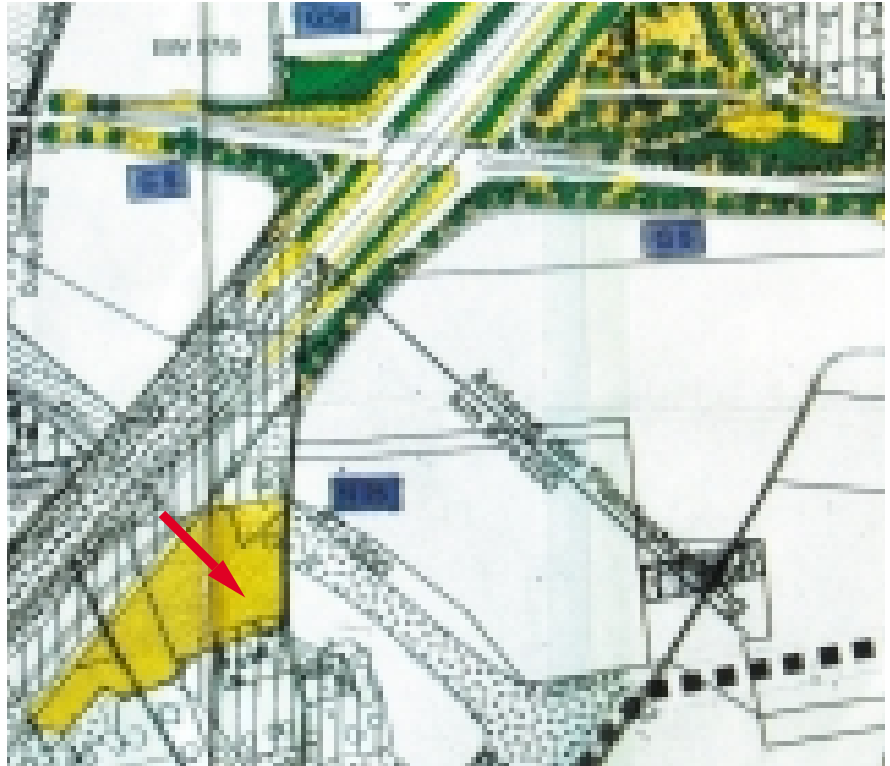
Im Randbereich von N 25 finden noch Bauarbeiten für die Weiterführung der A 99 statt. ►

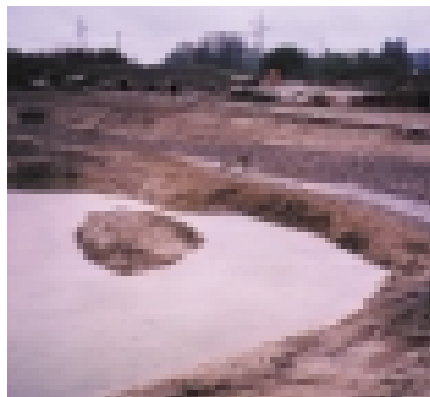
| Plankürzel der Maßnahme | N25 |
|---|---|
| <b>Bewertung des Erfolgs:</b> | Die starke Verdichtung des Oberbodens dürfte das Erreichen des Planungszieles auf längere Frist verhindern. Der starke Aufwuchs an Pioniergehölzen erfordert eine aufwändige Pflege. Positiv ist das Entstehen einiger kleiner Tümpel zu bewerten, die sich aber erfahrungsgemäß nach einigen Frostperioden wieder zurückbilden werden. |

Durch die starke Bodenverdichtung haben sich einige Ephemergewässer mit spärlichem Röhrichtsaum gebildet. ►

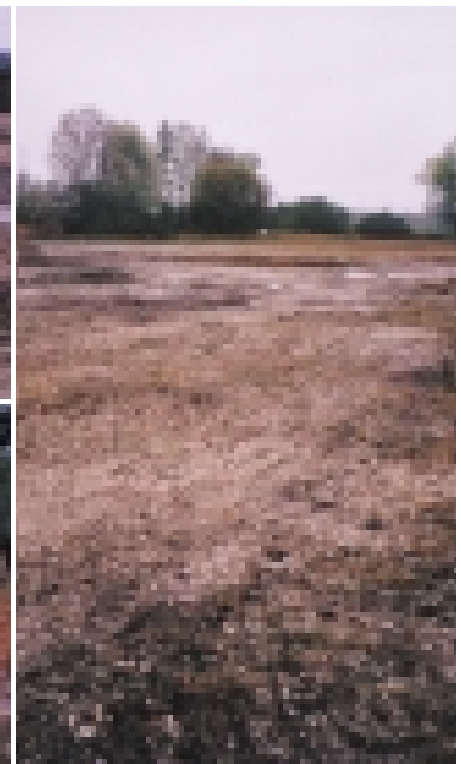
| Plankürzel der Maßnahme | N25 |
|---|---|
| <b>Maßnahmen nicht erfolgt:</b> | 70 % (Fläche durch Baustellentätigkeit vegetationslos, Boden stark verdichtet.) |

Der größte Teil von N 25 ist durch Baustellentätigkeit vegetationsfrei. Der Oberboden ist stark verdichtet. ►►

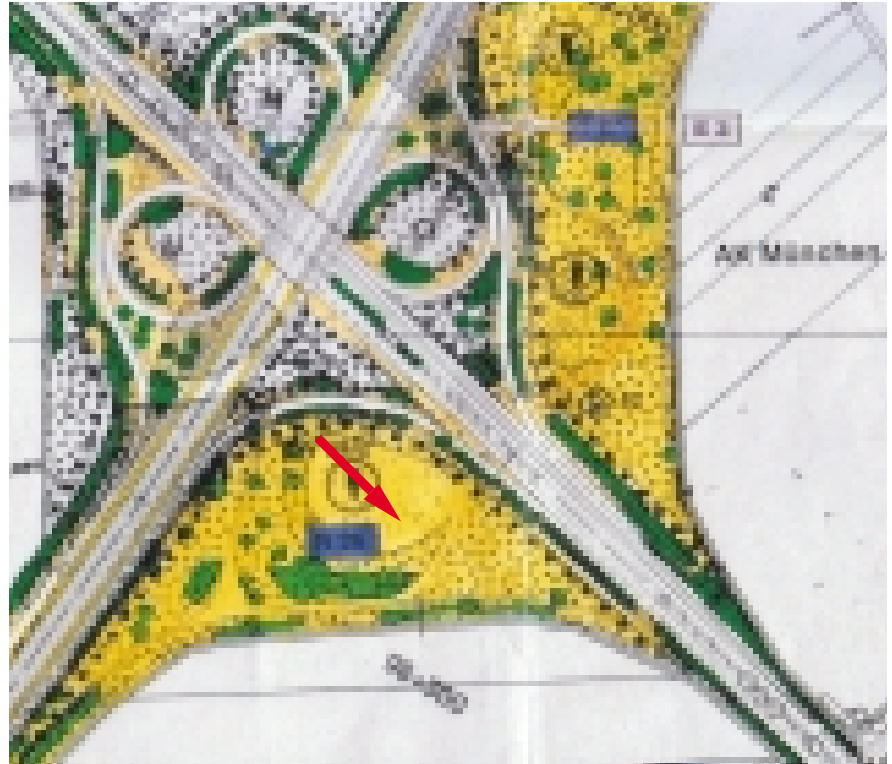
In der Fläche finden sich mehrere wilde Müllablagerungen. ►

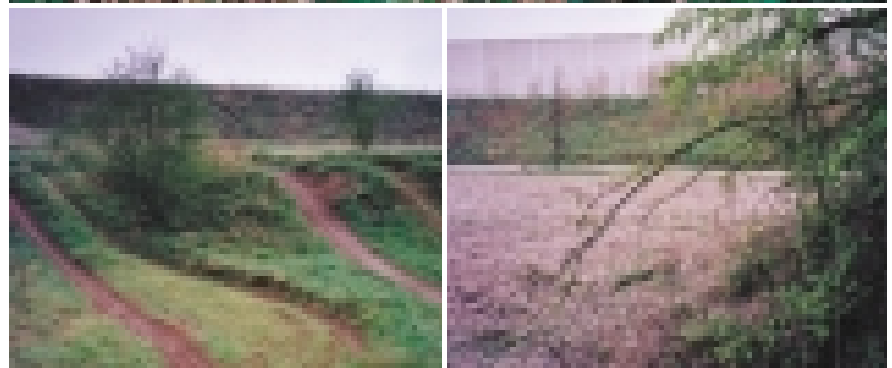
Große Teile der Maßnahmefläche werden als illegale Motorradstrecke benutzt, was erhebliche Vegetationsschäden zur Folge hat. ►

Die Verbindung zwischen dem Nordost- und Südwestteil des Trockenbiotops "Vorkriegstrasse" ist durch die neue Autobahntrasse mit Lärmschutzwall vollkommen unterbrochen. ►►

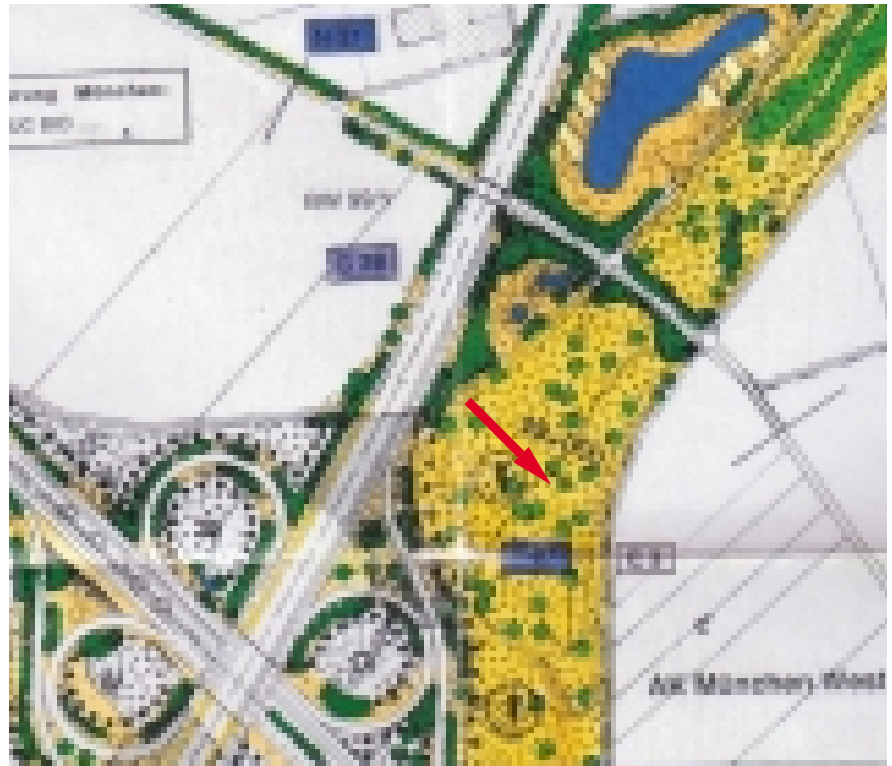
Durch ein Weidemanagement mit Schafen wird die Magerrasenvegetation erhalten. Verbuschung wurde durch Pflegemaßnahmen verhindert. Der Trampelpfad in der Mitte wurde durch Besucherlenkung stark entlastet. ►

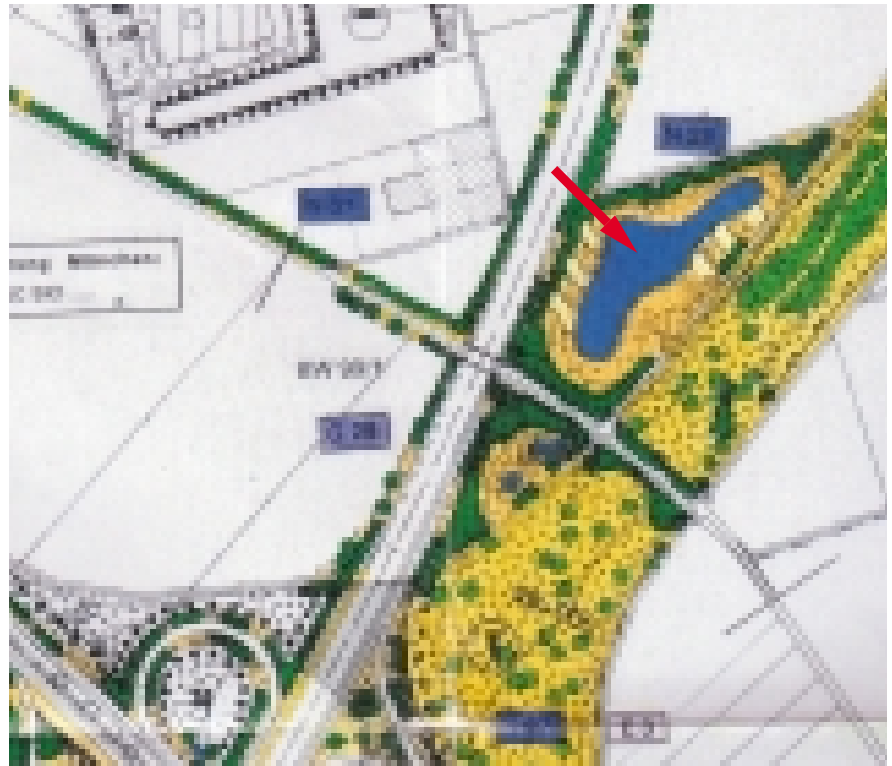
Weitgehend vegetationslose Nassauskiesung. Im Bildhintergrund sind frische Gehölzanpflanzungen zu sehen. ►

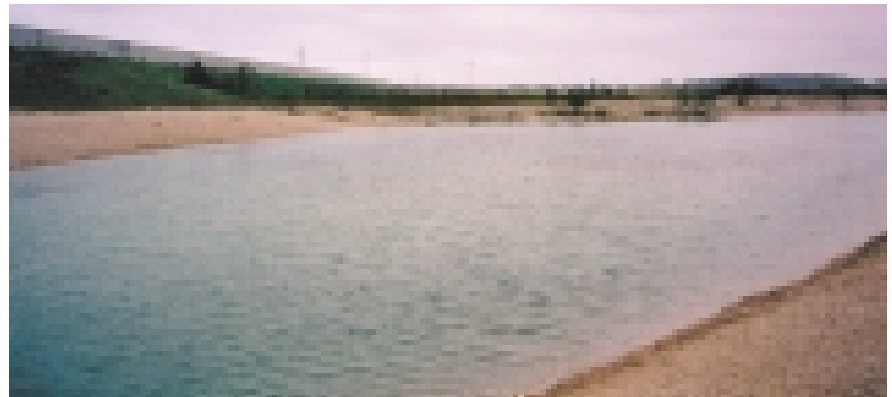
Blick von der Vorkriegstrasse auf die Nassauskiesung. ►

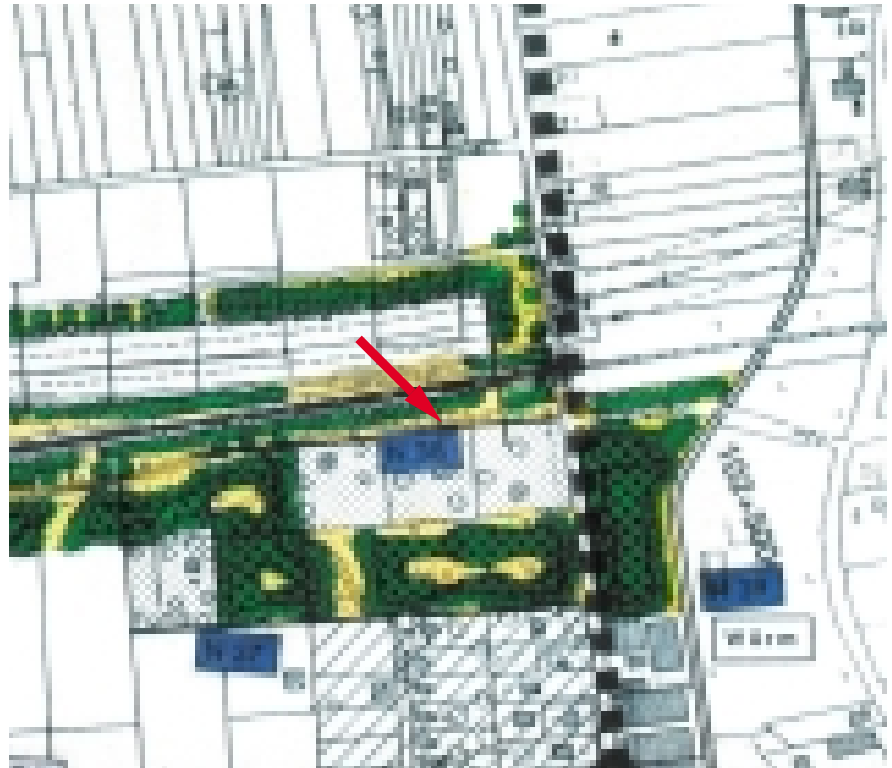
Die Lärmschutzwand wurde nicht mit  
Gehölzen eingegrünt. Der Böschungsbereich  
ist stark abgeflacht und trägt eine artenreiche  
Pioniervegetation. ►

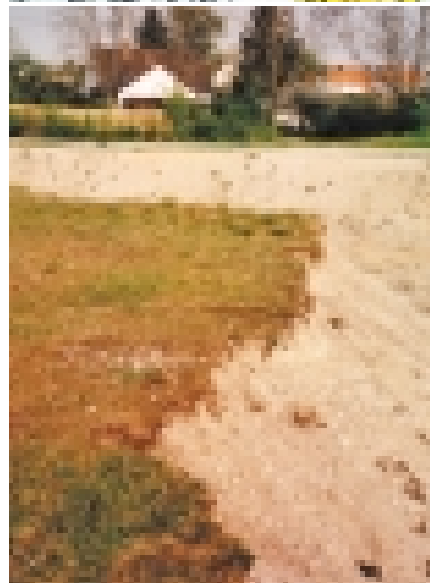
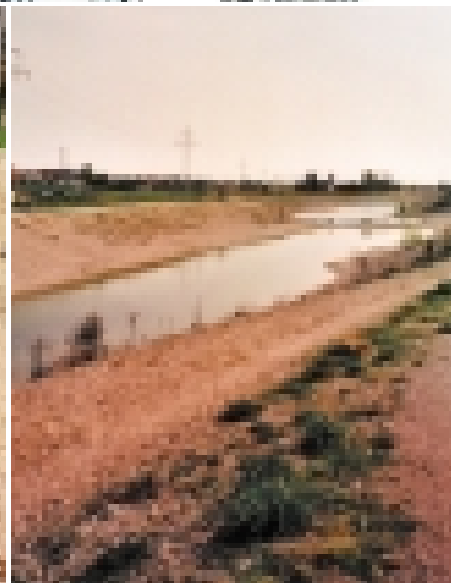
| <b>Maßnahmen nicht erfolgreich:</b> | 30 % (Nass- statt Trockenauskiesung, viel zu steile Grubenränder), Gewässer polytroph, artenarm mit Massenentfaltung von Grünalgen, wechselfeuchte Standorte fast nicht vorhanden) |

Große Teile des wertvollen Halbtrockenrasens wurden ausgekieset. ▲

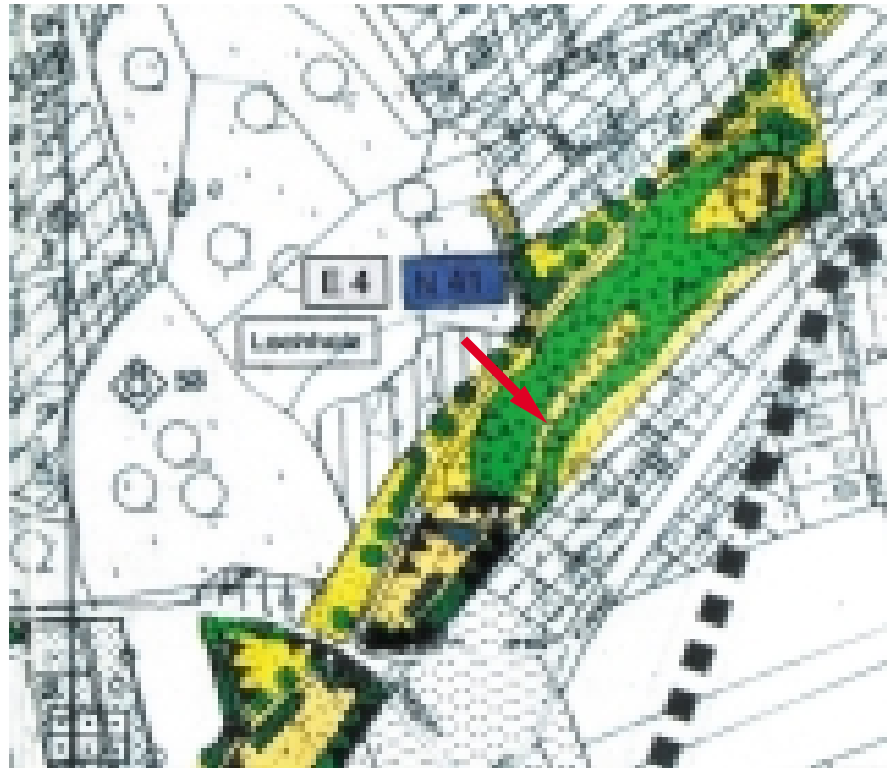
Eine der wenigen Standorte der gefährdeten Moosart *Racomitrium canescens* findet sich auf der Maßnahmefläche. ►

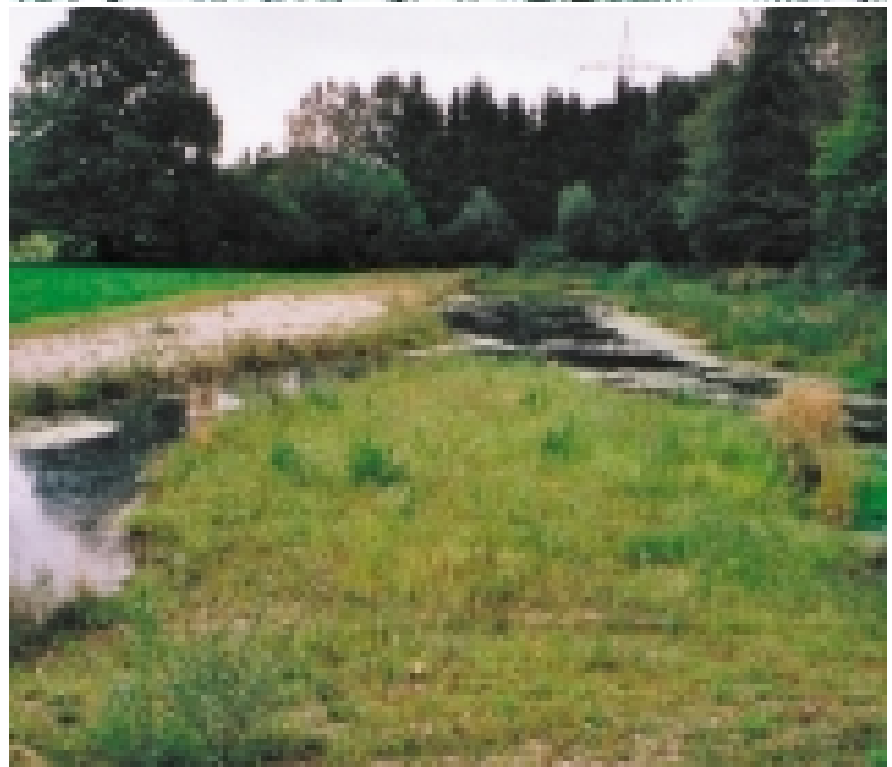
| Plankürzel der Maßnahme | N3 |
|---|---|
| <b>Beschreibung Ist- Zustand:</b> | Es wurde ein Seitenarm des Gröbenbaches angelegt, der bei Hochwasser stark und bei Mittelwasser schwach durchströmt wird. Die Uferbereiche wurden sehr flach mit Kies gestaltet. Ein großer Teil der Maßnahmefläche weist wechselfeuchte Bodenverhältnisse auf. |

Neu angelegter Seitenarm des Gröbenbaches, an den Ufern Kiesschotter mit Pionierfluren. Ein Beispiel für eine gelungene Ausgleichsmaßnahme. ►

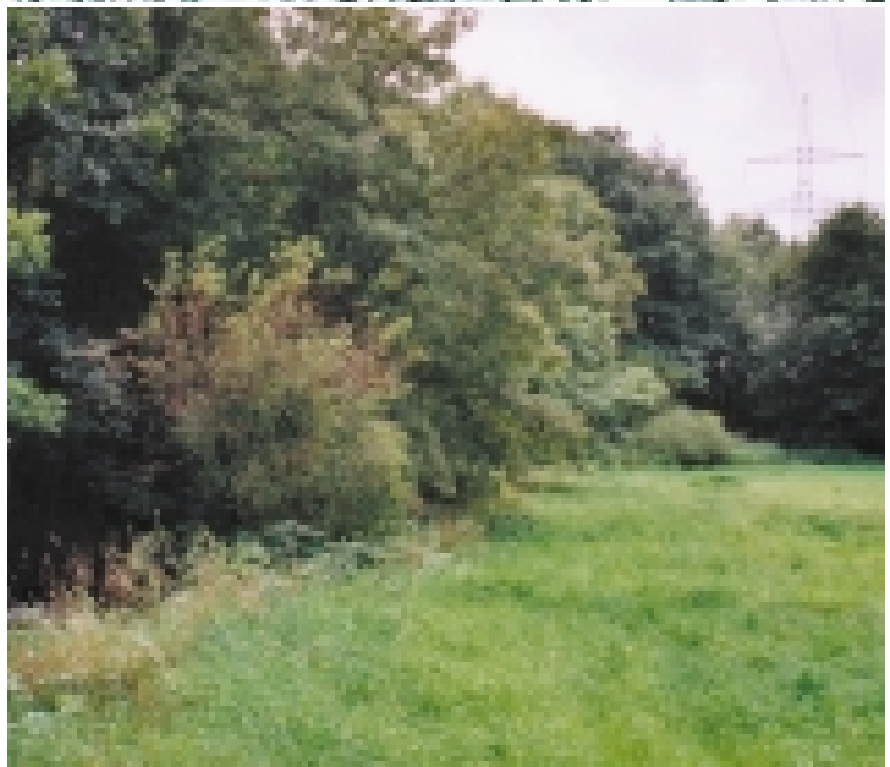
Eine Wiesenfläche reicht bis an das Westufer des Gröbenbaches. Es sind keine Pflanzungen von Gehölzen erfolgt und keine Rohbodenstandorte angelegt worden. ►

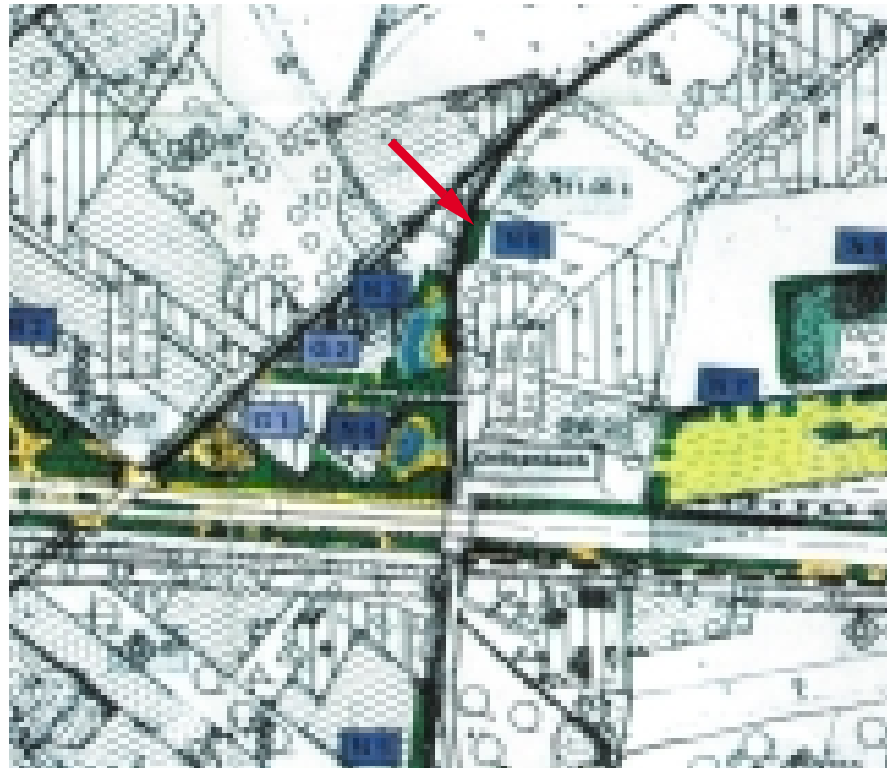
Auf der Maßnahmefläche findet sich der Erschließungsweg einer Baumschule ►

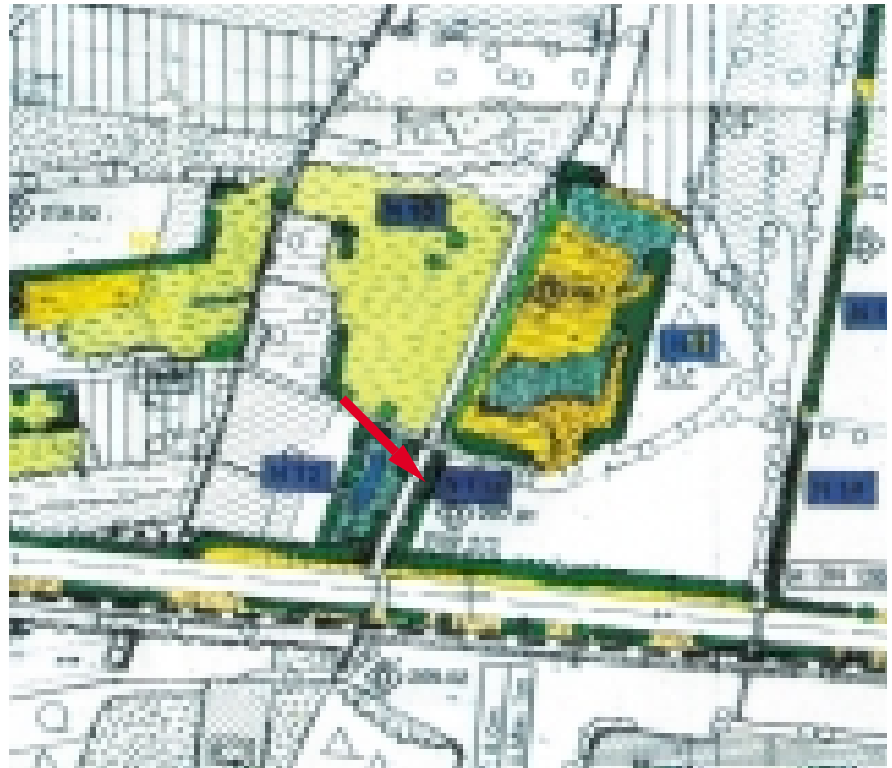
Das Ufer des Gröbenbaches wurde abgeflacht und mit Kiesschotter gestaltet. Der Uferstreifen ist aber viel zu schmal. Bereits nach zwei Metern grenzt ein Weg an. ►

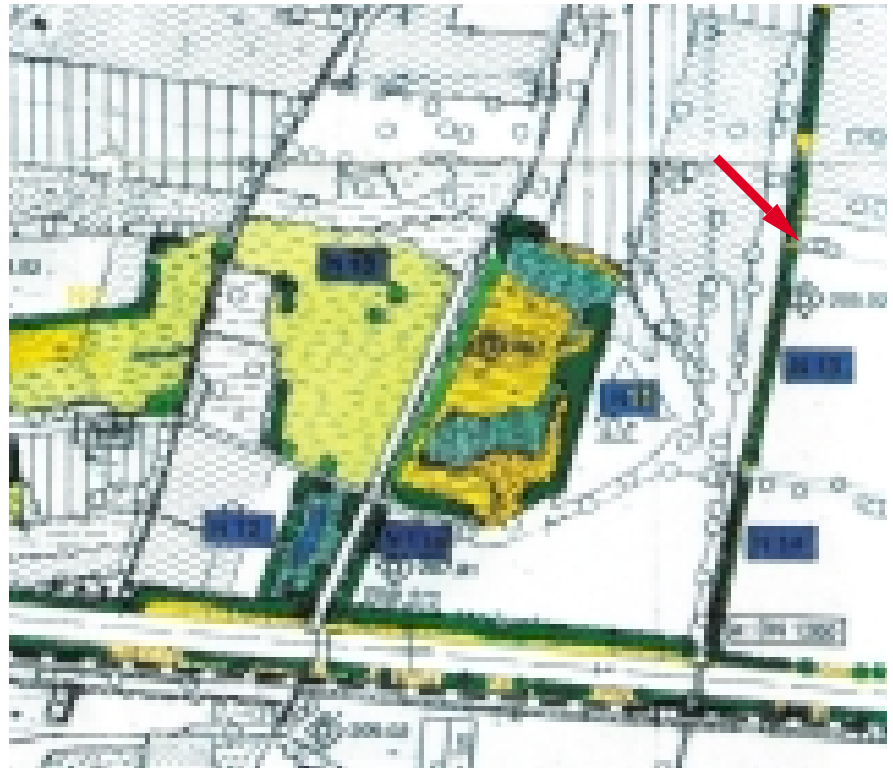
Statt eines 10 m breiten Pufferstreifens wird bis an Hochufer geackert. Sogar die Entwicklung eines schmalen Staudensaumes von 1 Meter Breite wird durch häufige Mahd unterdrückt. ►

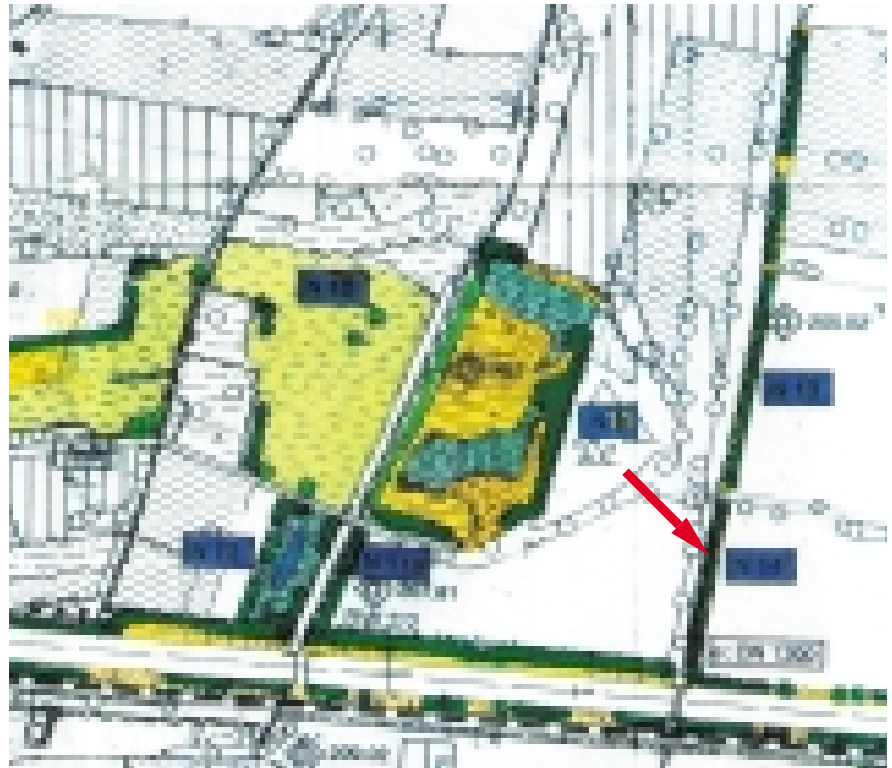
Es wird bis unmittelbar an das Hoch-  
ufer Mais angebaut. ►

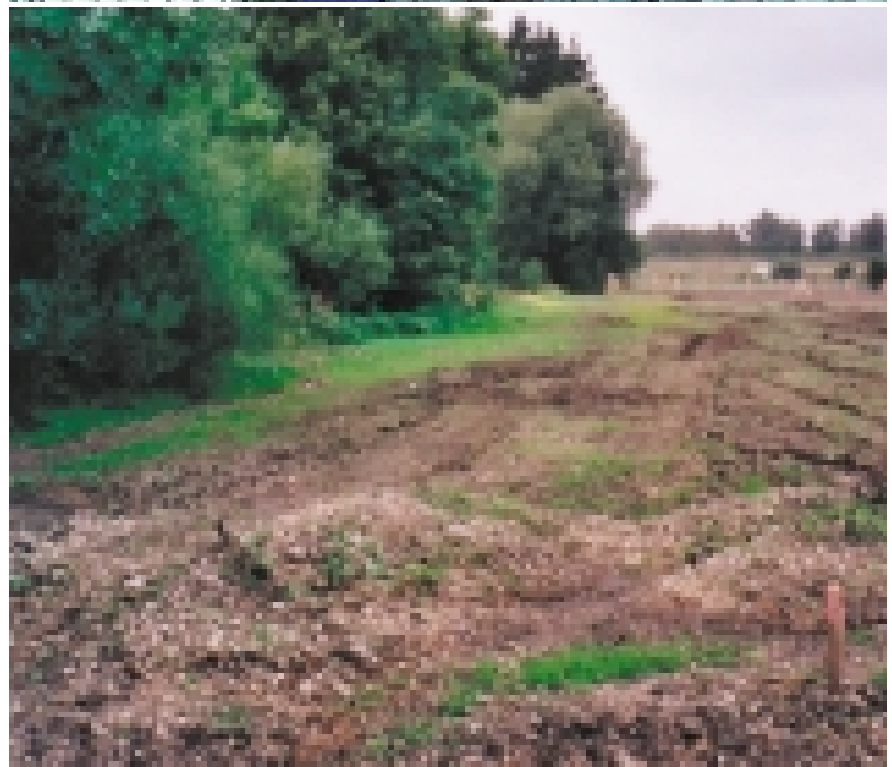
Im Bereich der geplanten Maßnahme befindet sich eine Baustelle. Das wenige naturnahe Steilufer des Baches ist ebenfalls nicht abgeflacht worden. ►

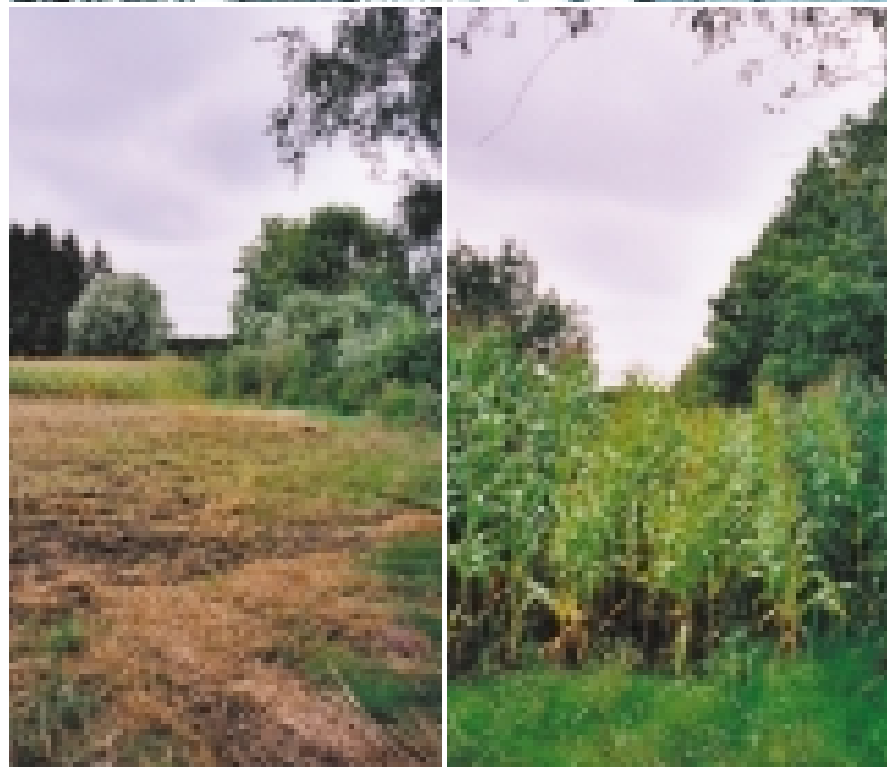
Statt der geplanten Pufferstreifen ist bis unmittelbar an die Galeriegehölze Mais gepflanzt worden. ►►

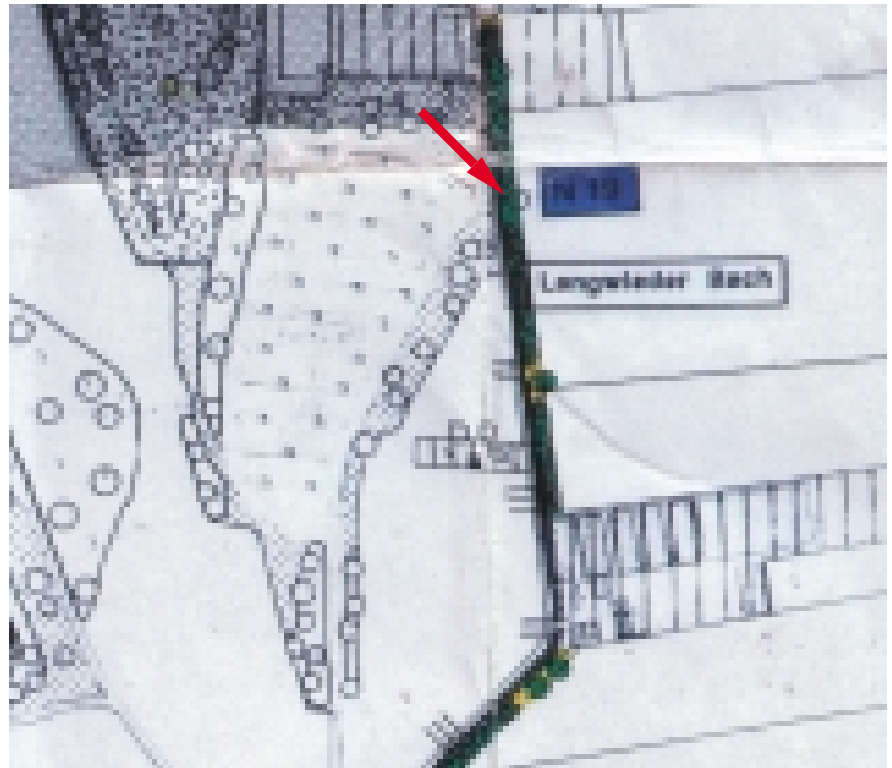
In einem größeren Teil von N 19 wird weiterhin bis unmittelbar an die Galeriegehölze des Langwieder Baches Mais angebaut. ►

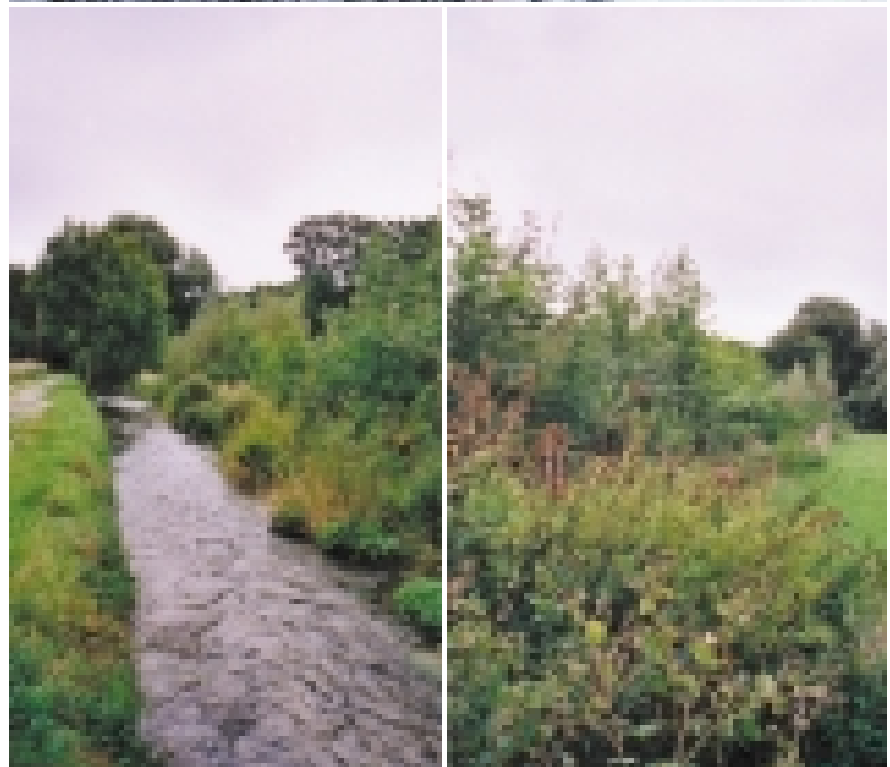
Langwieder Bach: Das Abflachen des  
naturfernen Steilufers ermöglicht das  
Entstehen eines Bachröhrichts. ►

Ein neu angelegter Gehölzstreifen  
wurde mit einem Zaun gesichert. ►►
