# *Ausgleich oder grünes Mäntelchen?*

Ausgleichsmassnahmen für die Eingriffe in Natur und Landschaft beim Bau der A99 – Studie zur Umsetzungspraxis und zum Erfolg der planfestgestellten Massnahmen (A99 Streckenteilabschnitt Langwied-Allach mit Spange Eschenried)

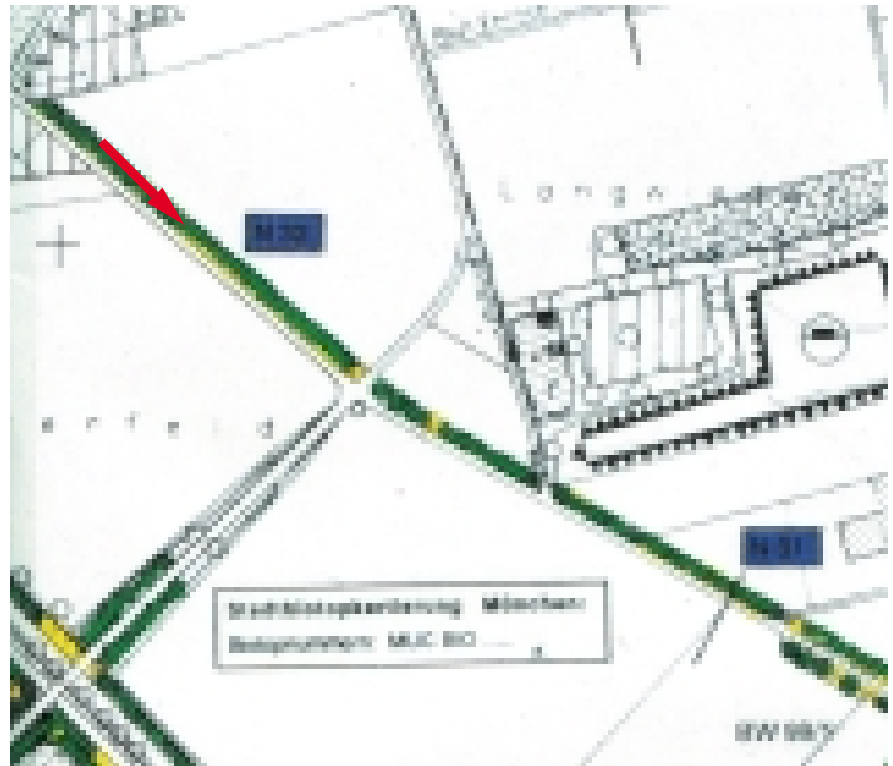
Hier sollte eine über 200 Meter lange  
Feldhecke verlaufen. ►

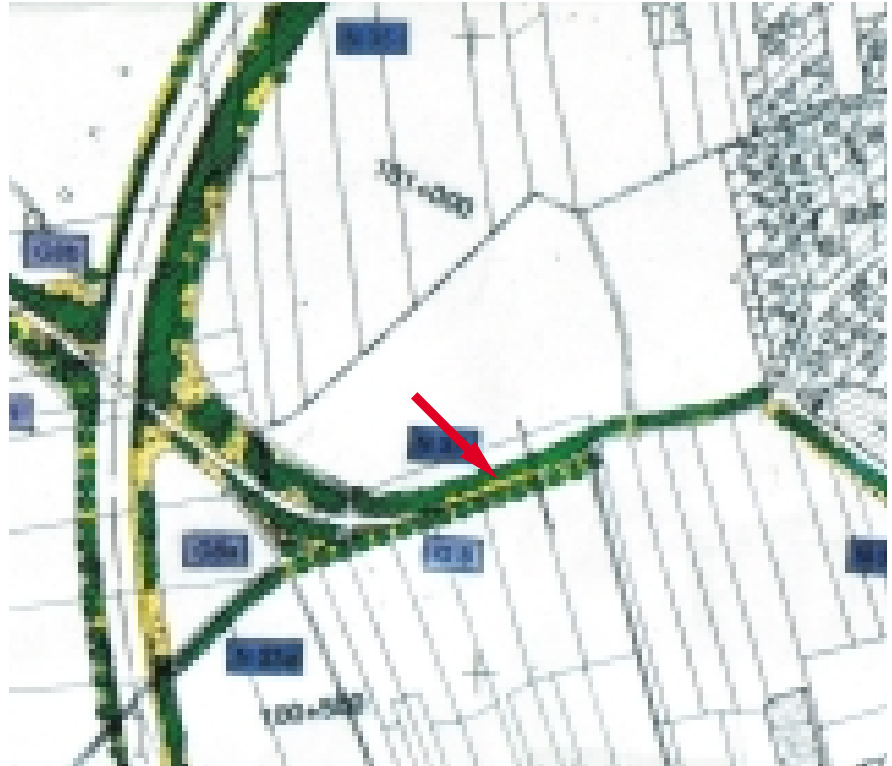
Statt einer Heckenpflanzung wird im westlichen Teil der Maßnahme Fläche bis an die Straßenböschung geackert. ►

Im westlichen Teil der Maßnahme Fläche wurden insgesamt 12 Linden und einige Sträucher gepflanzt. Die Pflanzstreifen sind etwa 5 Meter breit. ►►

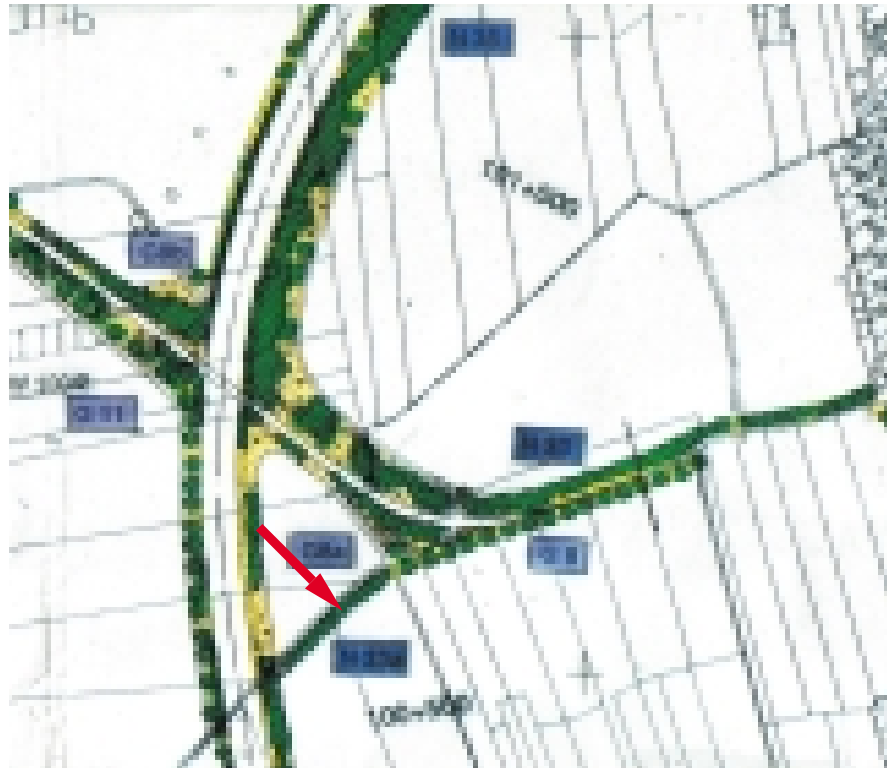
Maßnahmefläche 33 a, Foto 1: Ent-  
lang eines Feldweges südlich der Stra-  
ße am Lochholz wurde eine etwa 3  
Meter breite Hecke angelegt und mit  
einem Zaun geschützt. ►

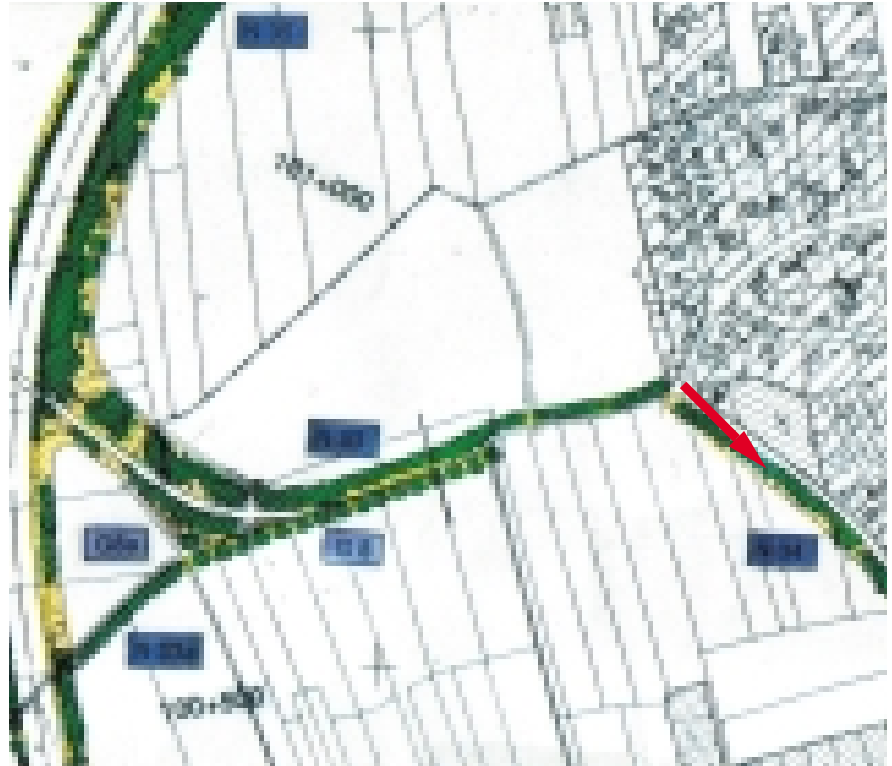
Die Pflanzungen an der Rudorffstr.  
sind zwar erfolgt, wurden aber größ-  
tenteils bereits wenige Jahre später  
wieder als Acker verwendet. ►

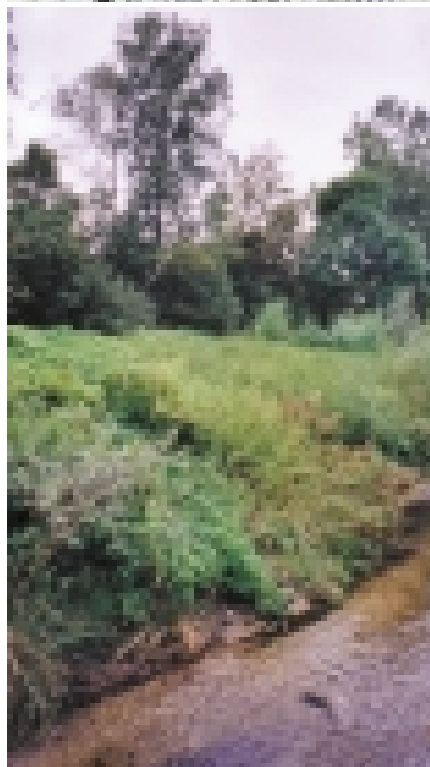
Der nährstoffreiche Bodenaushub für  
den verlegten Graben wurde im Ufer-  
bereich (links) aufgeschüttet.  
Dadurch ist eine artenarme Stauden-  
flur aus Großer Brennnessel und  
Zaunwinde entstanden. ►

Der Graben wird durch ein schmales  
Betonrohr unter der A 8 durchgelei-  
tet. Für viele Organismen ist dieses  
Rohr unpassierbar. ►►

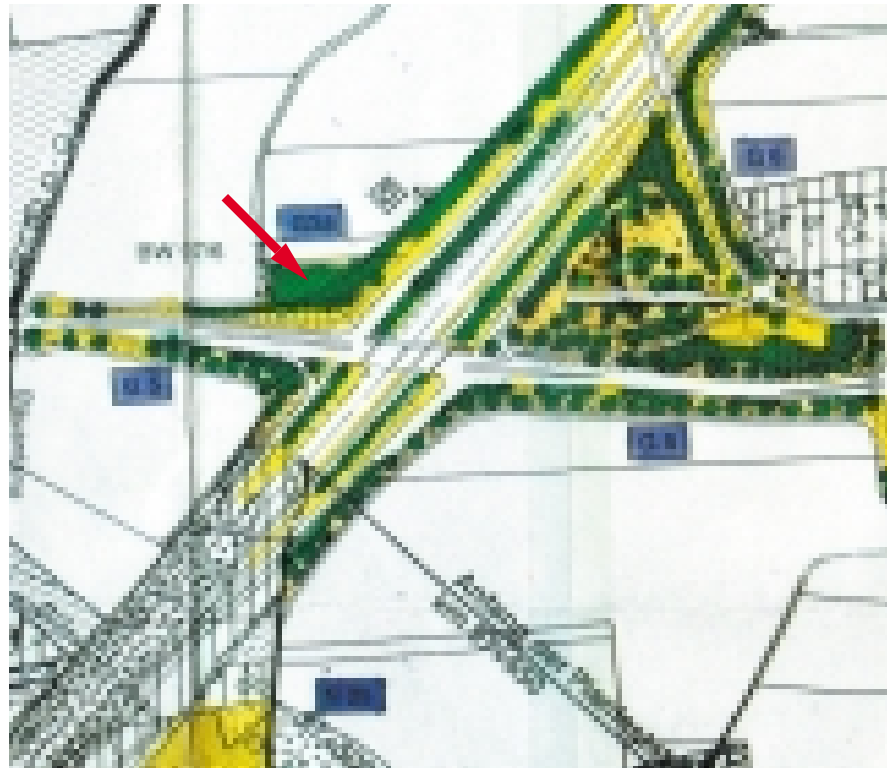
Autobahndamm nördlich der Freilandstr; statt einer Heckenpflanzung  
findet sich eine Ruderalflur. Es wird  
bis an den Hangfuß geackert. ►

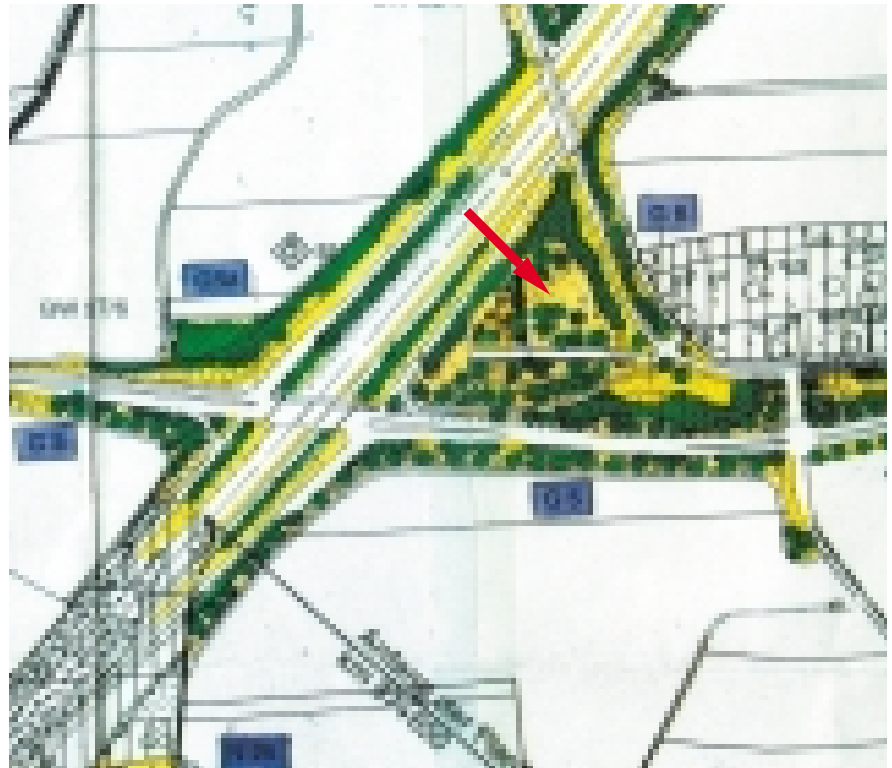
Die Fläche weist keine Gehölze auf. Die spärliche Vegetation besteht aus nitrophilen Ruderalfluren. Geplant war eine "hainartige" Bepflanzung. ►

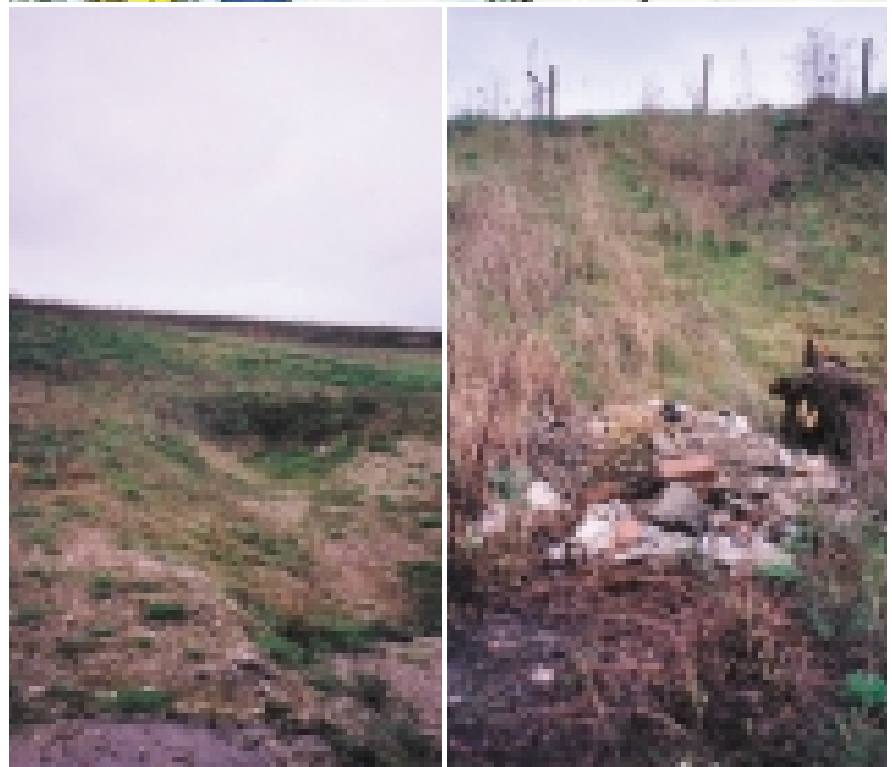
Da die Fläche offensichtlich ungepflegt wirkt, wird sie als wilde Müllkippe genutzt. ►►

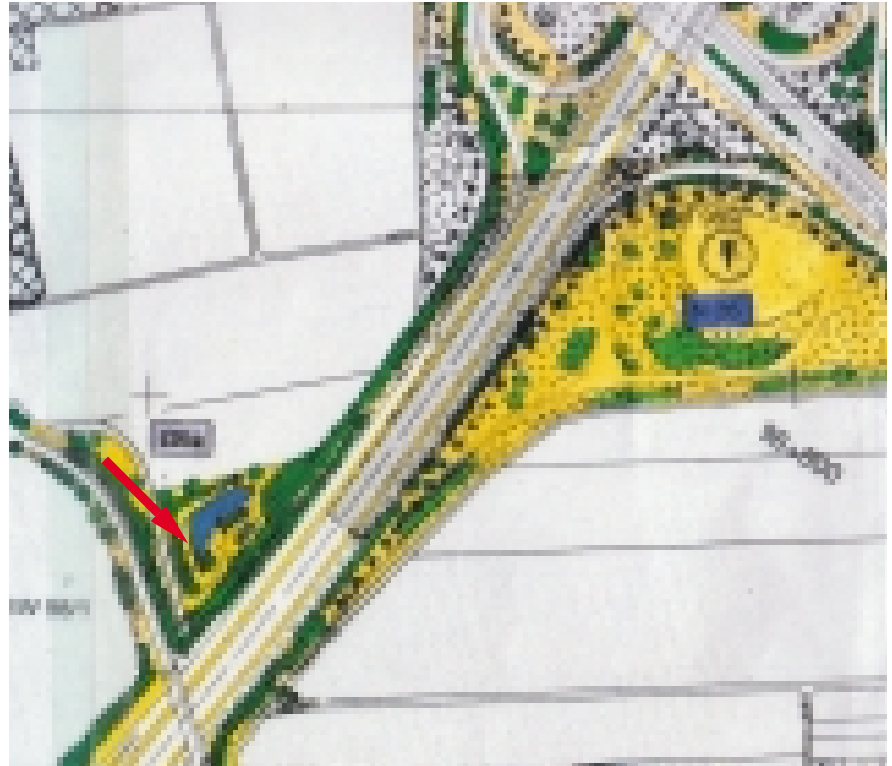
Im Bereich der Lage von G 6 a befindet  
sich die Baustelle für ein großes Regen-  
rückhaltebecken. Dammapflachungen  
oder Gehölzpflanzungen wurden im  
Umfeld nicht festgestellt. ►

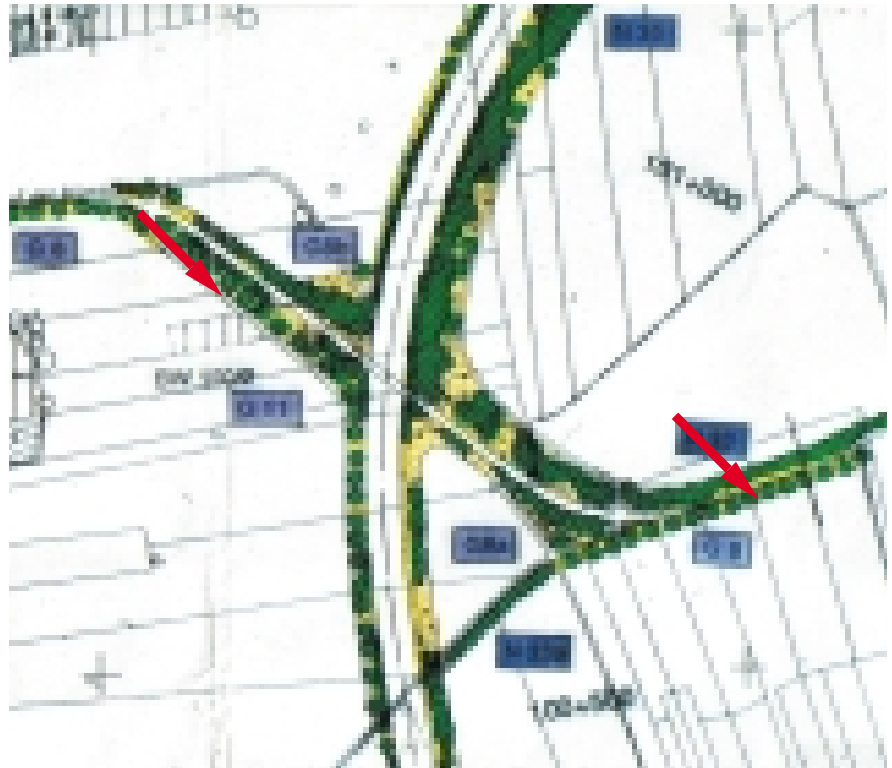
Baumpflanzung an der Straße Auf der  
Allmende. Der Böschungsbereich mit  
Baumgraben ist etwa 7 m breit. Ver-  
einzelt ist eingebrachtes Totholz zu  
erkennen. ►

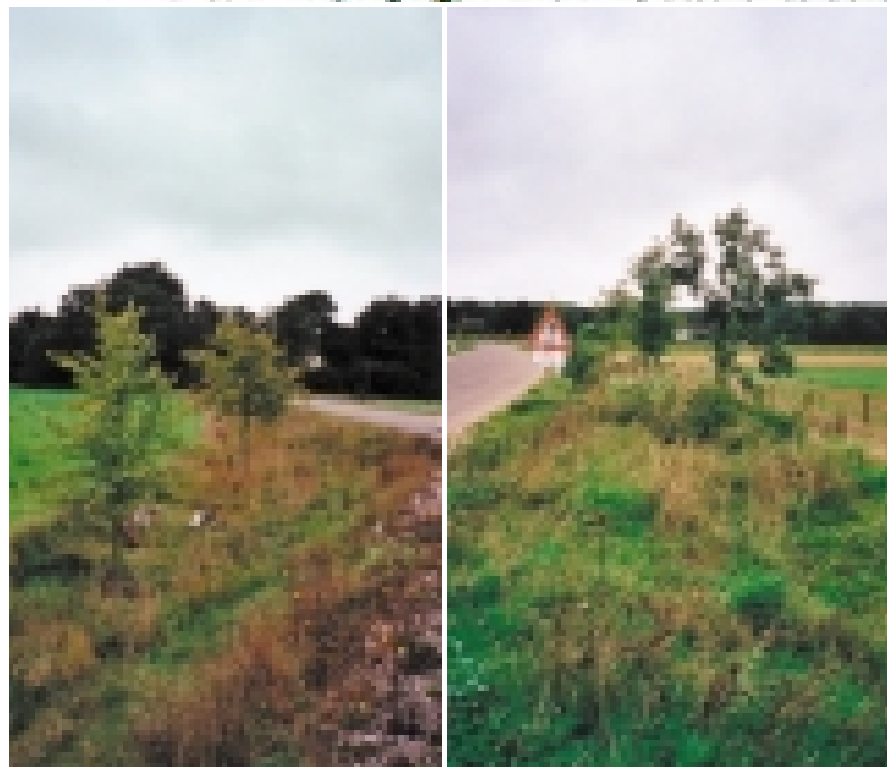
Straße am Lochholz, Baumpflanzung. ►►

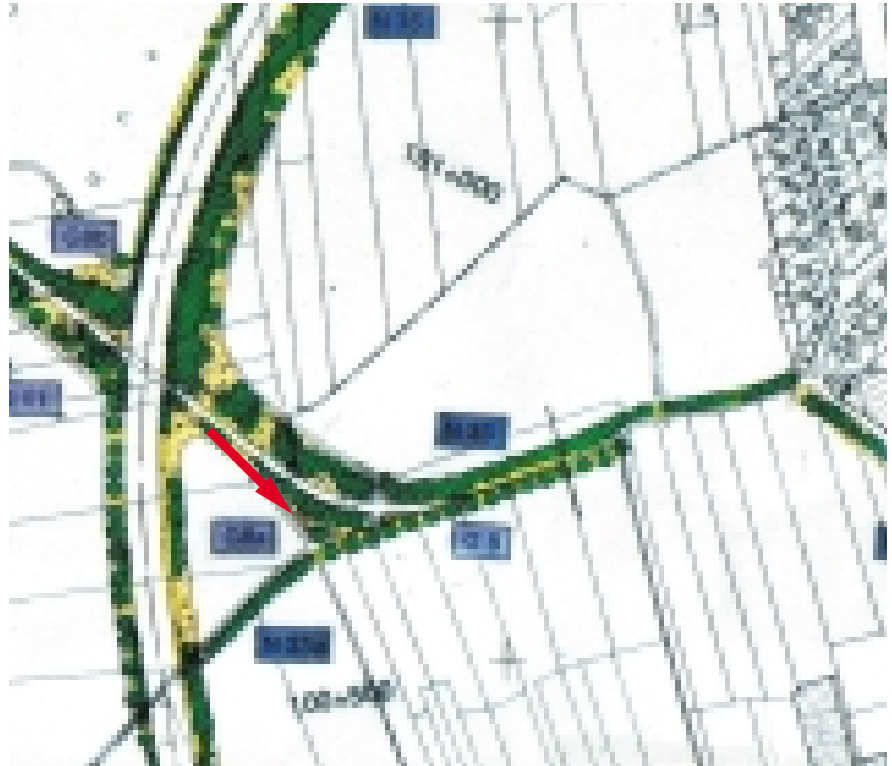
Auf dem nach Süden geneigten Böschungsgrundstück hat sich eine artenreiche Ruderalflur angesiedelt. Geplante Gehölzpflanzungen sind nicht erfolgt. ►

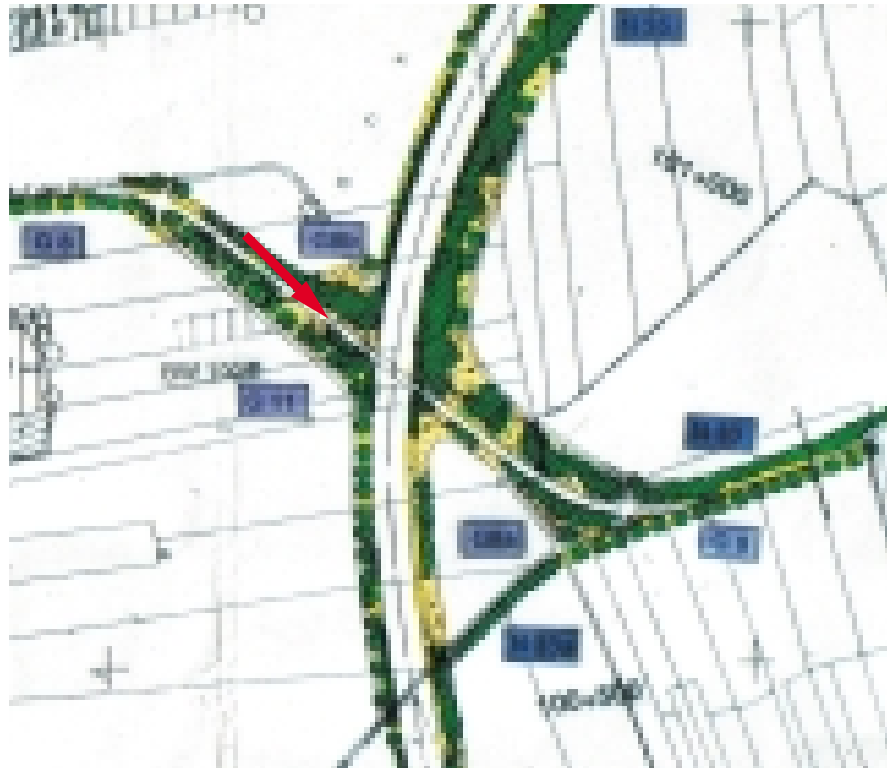
Der größte Teil der Fläche wird von  
Intensivgrasland eingenommen. Eine  
etwa 400 qm große Fläche trägt eine  
Ruderalflur auf Kies (hinten rechts). ►

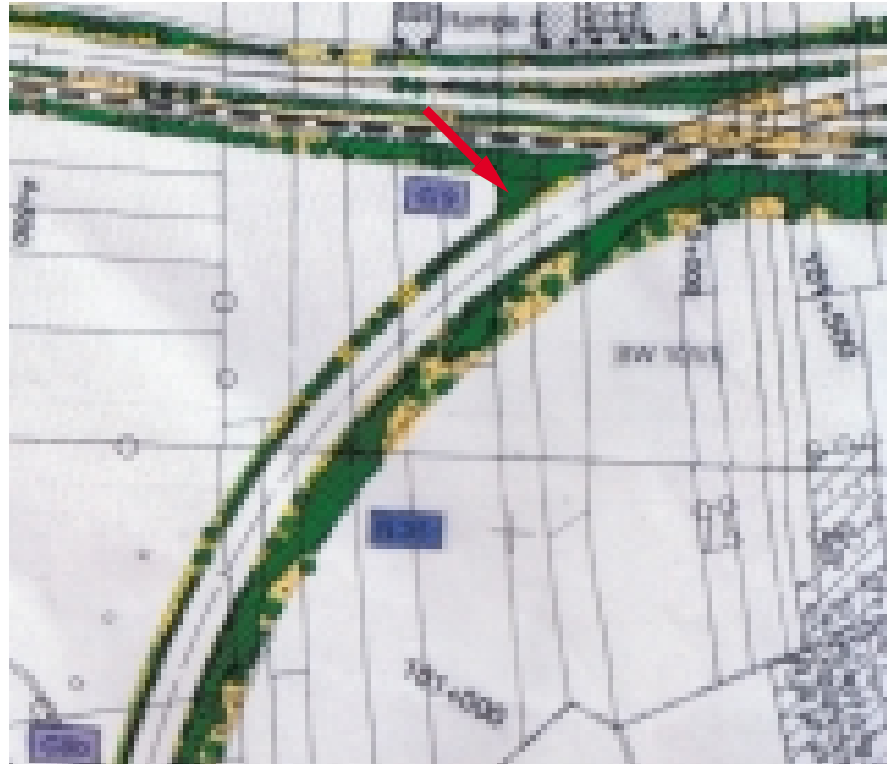
Geplant war eine "feldgehölzartige"  
Bepflanzung. Der Weg rechts ist in  
den Planfeststellungsunterlagen nicht  
vorgesehen. Ohne Gehölzpflanzung  
beherrscht der Lärmschutzwall (im  
Bild hinten) auf weite Sicht das Land-  
schaftsbild. ►

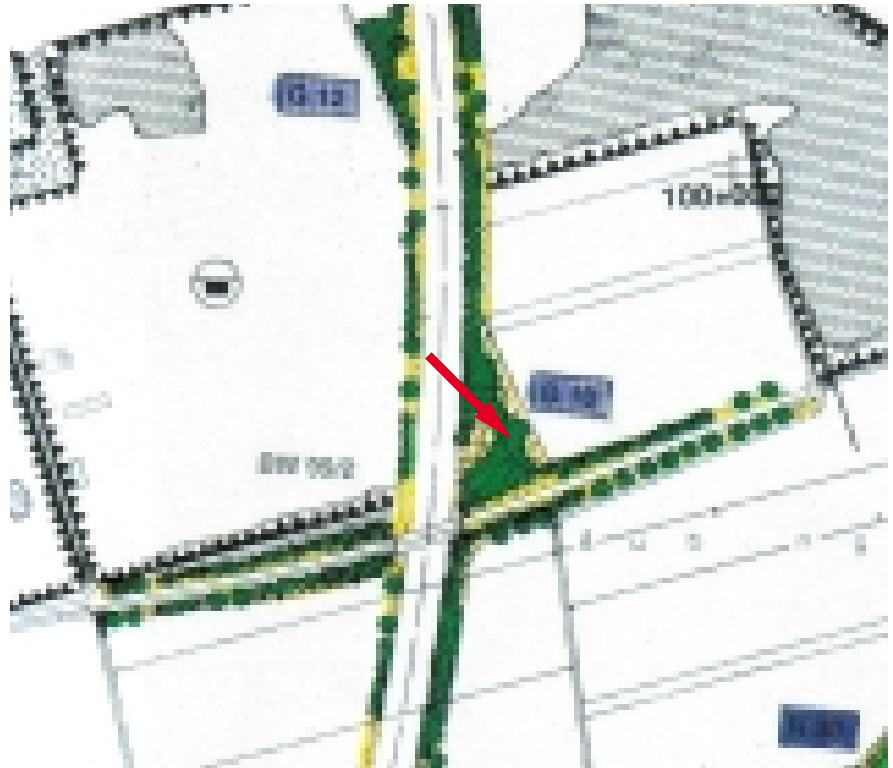
Der Böschungsbereich ist optimal  
abgeflacht. Die Fläche trägt wegen des  
mageren Oberbodens ein Blütenmeer  
zahlreicher Stauden. Vereinzelt sind  
Bäume gepflanzt worden. Die Maß-  
nahme ist vollständig und erfolgreich  
umgesetzt ►

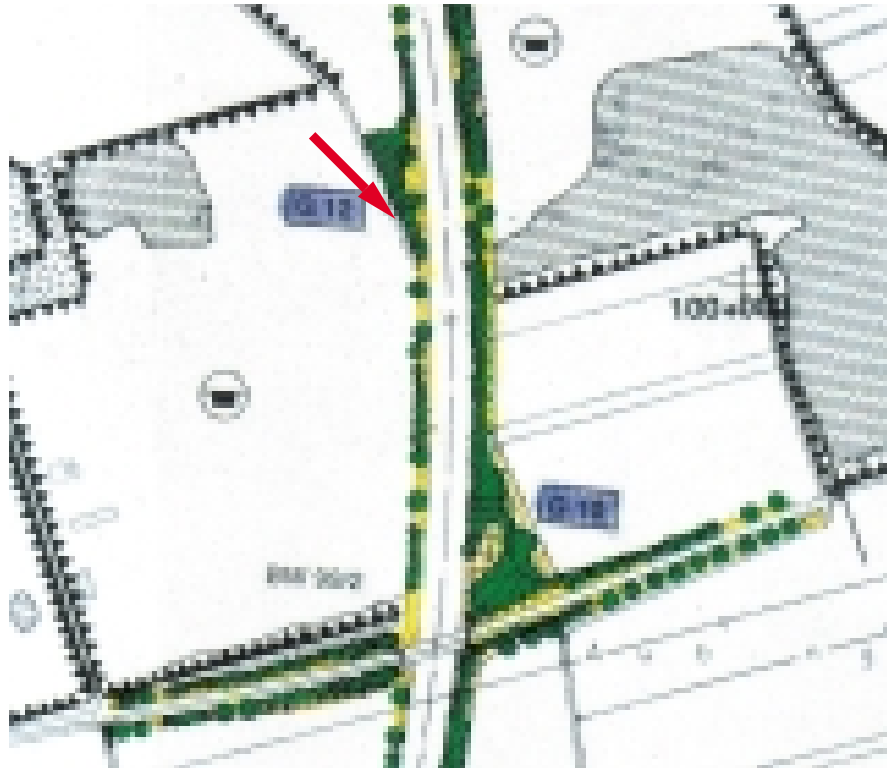
Luftbild der Maßnahmefläche vom Frühjahr 1999 nach Beendigung des Autobahnbaus (Digitaler Atlas München, Städt. Vermessungsamt München). Die Fläche wird landwirtschaftlich genutzt. Ein Feldgehölz wurde nicht gepflanzt. ►

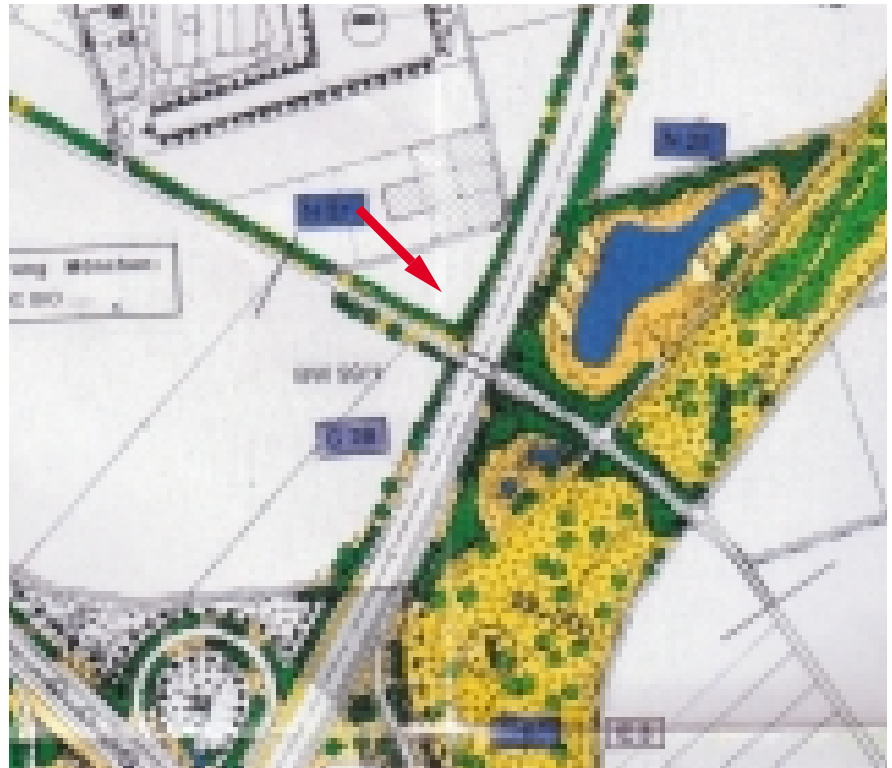
Versickerungsmulde mit Kiesboden und spärlichem Bewuchs. Am rechten unteren Bildrand ist ein Bestand der Bunten Kronwicke (*Coronilla varia*) zu erkennen. ►
